SHIMANO SERVICE CENTER

# 小學堂 2025

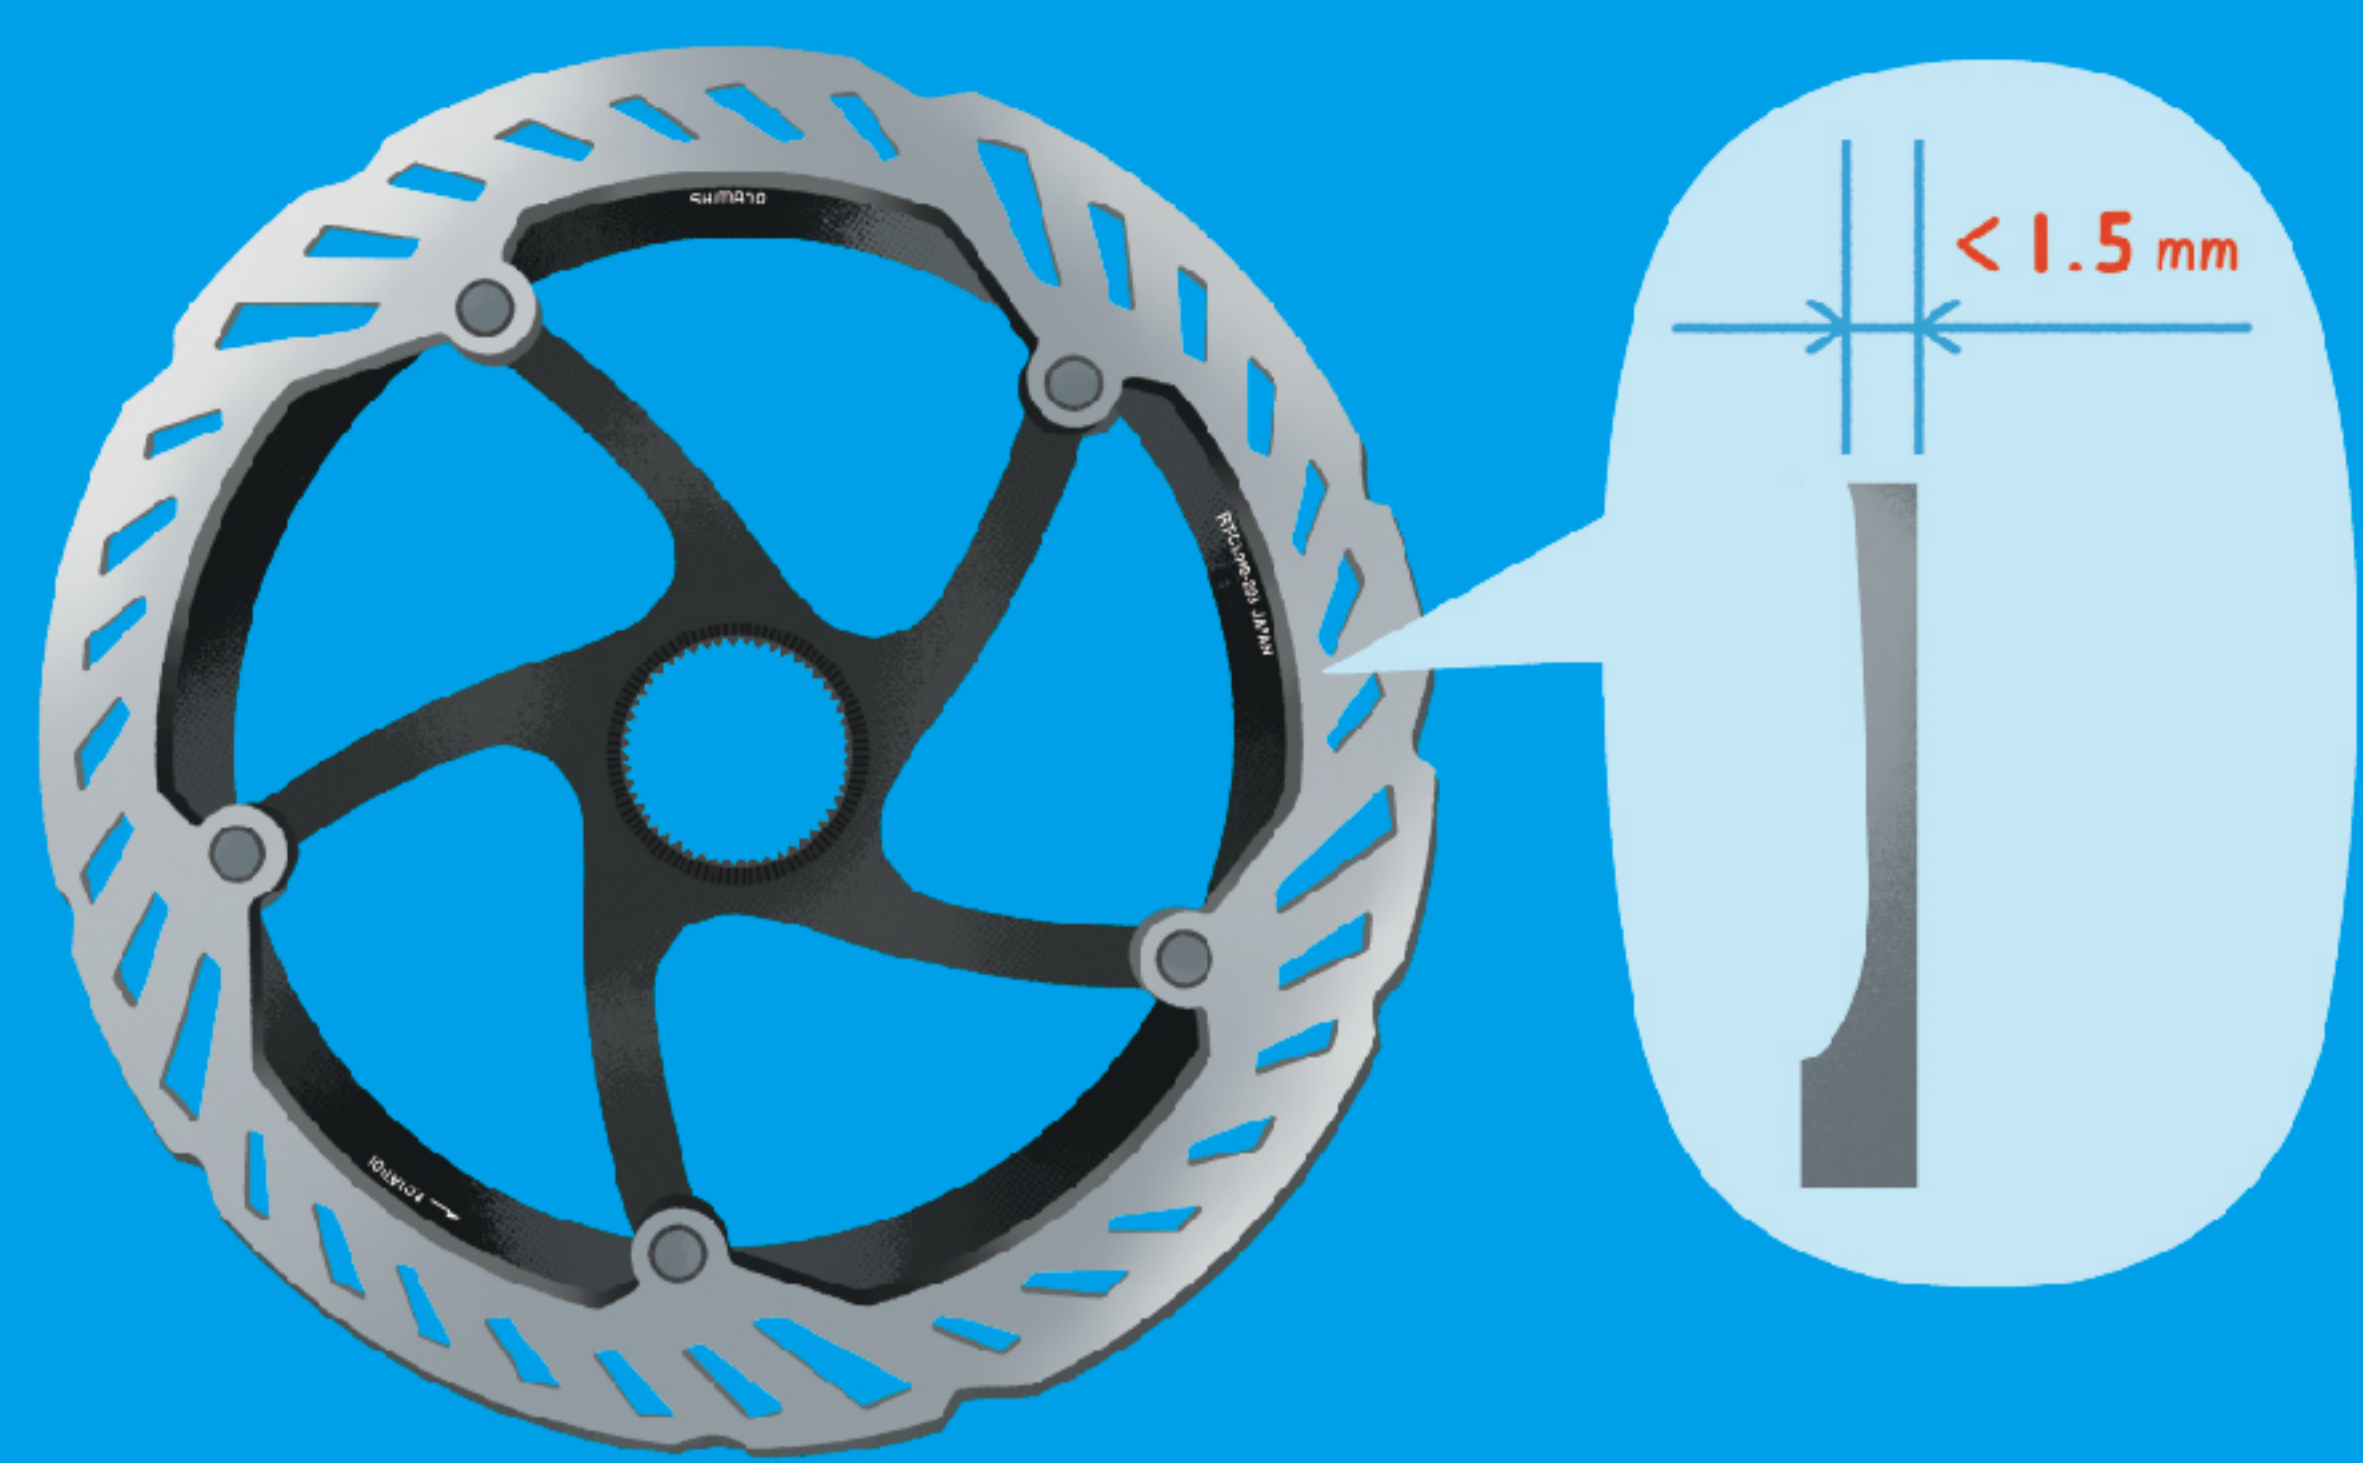
碟盤厚度已磨損到1.5mm以下。

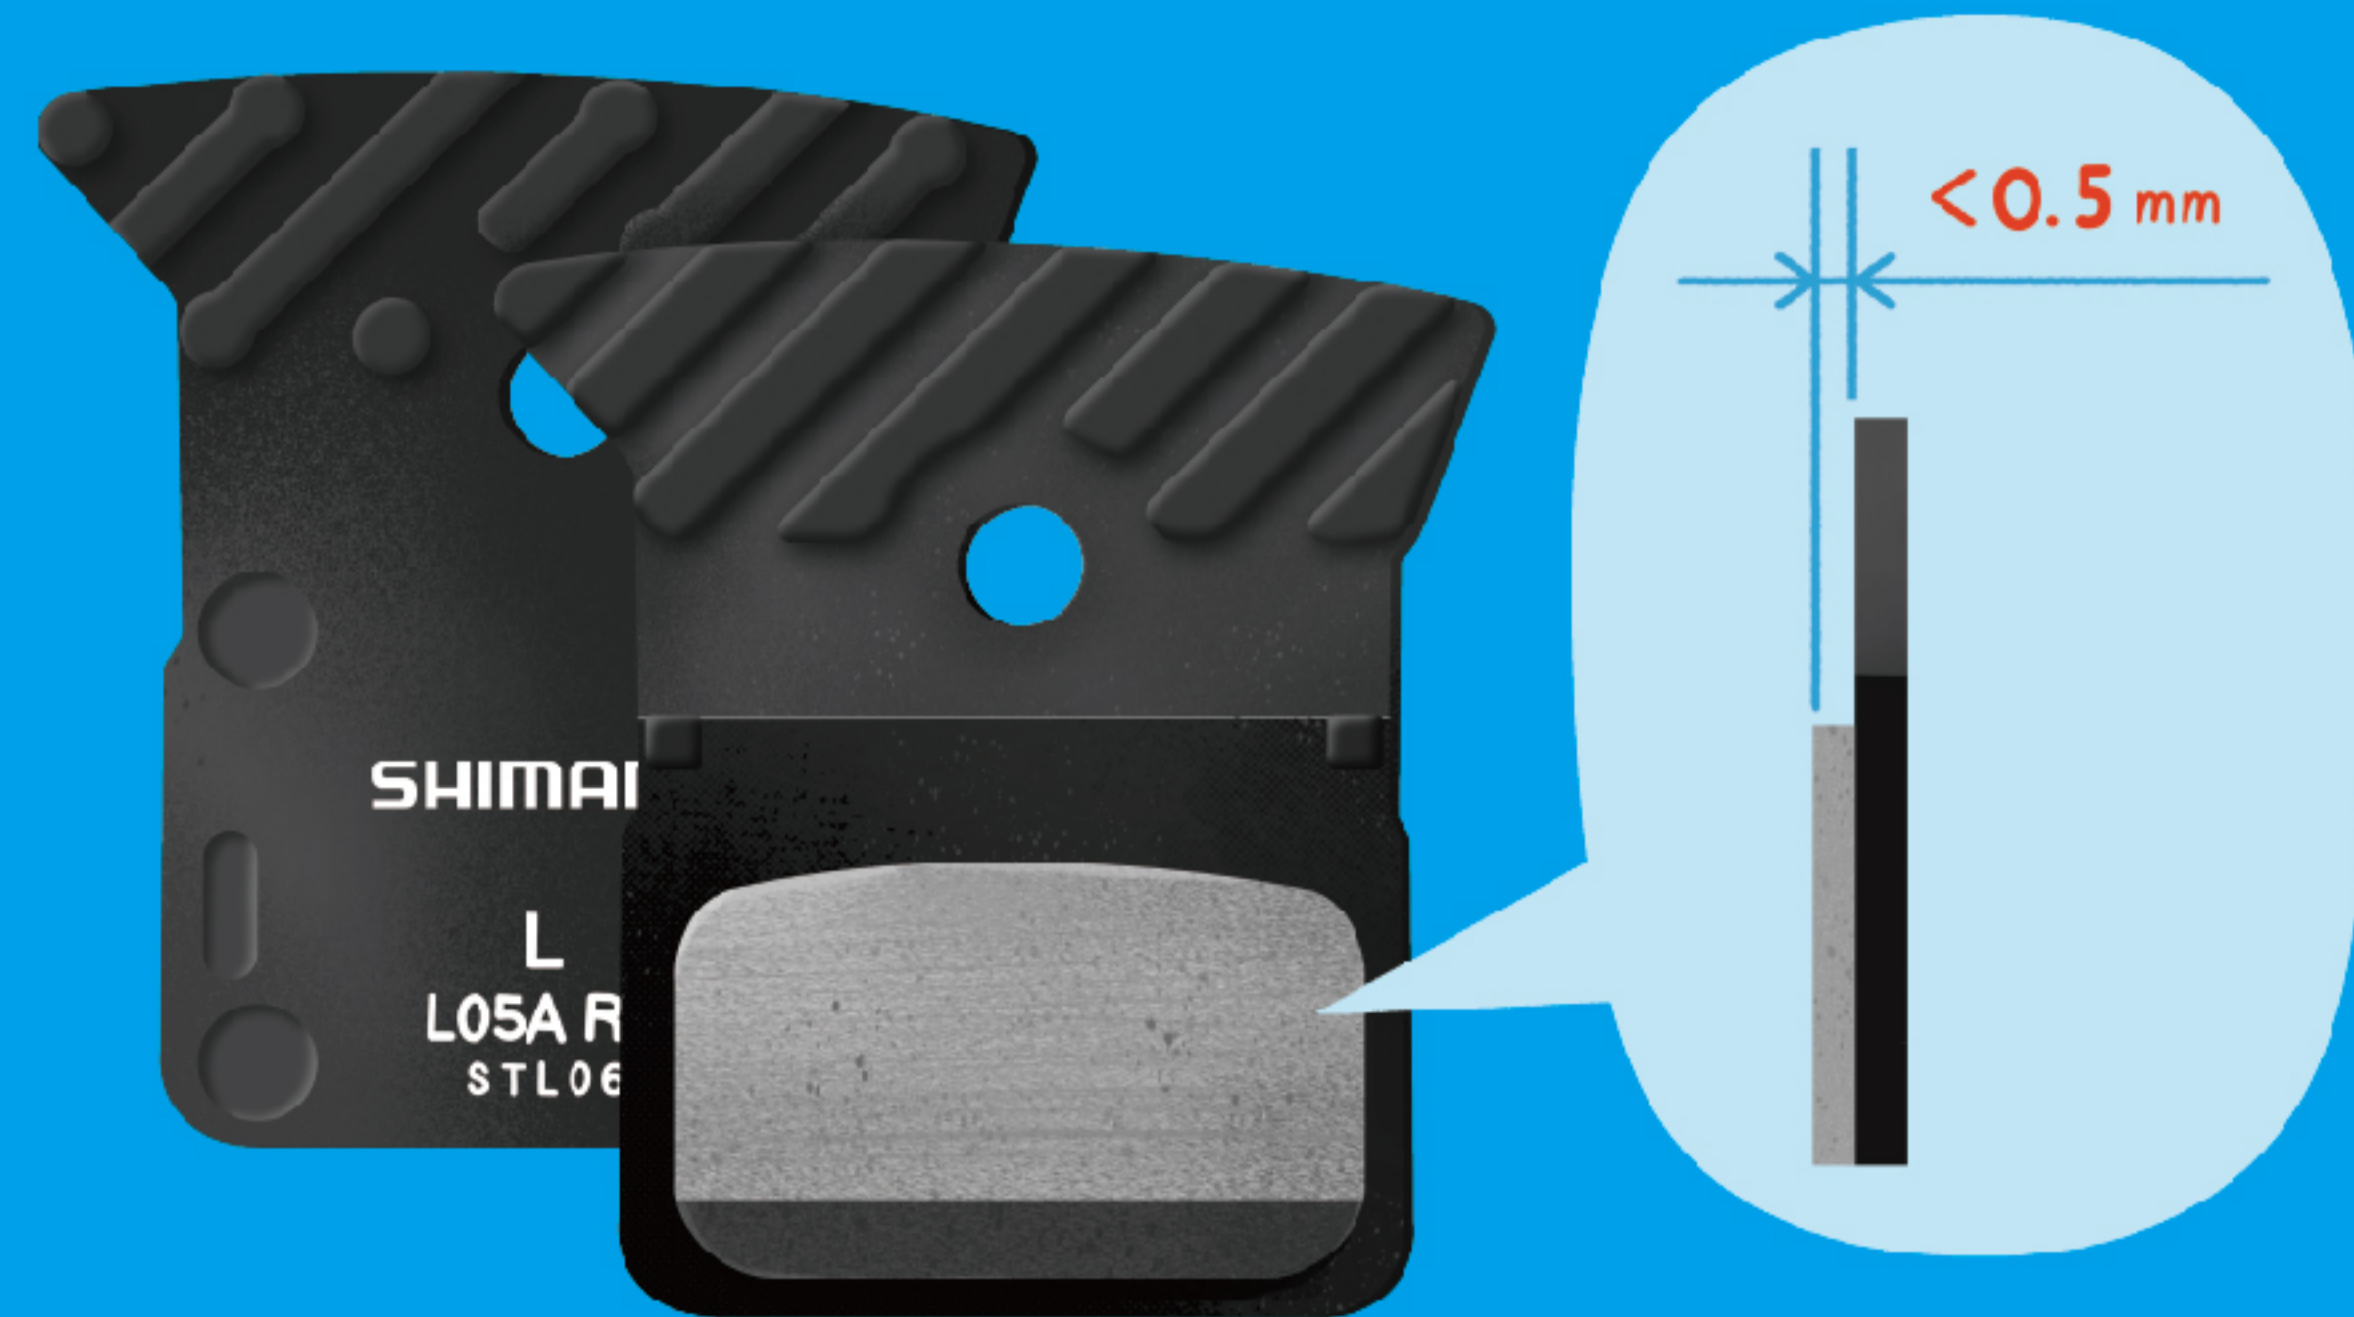
碟煞來令片厚度不要小於0.5mm。

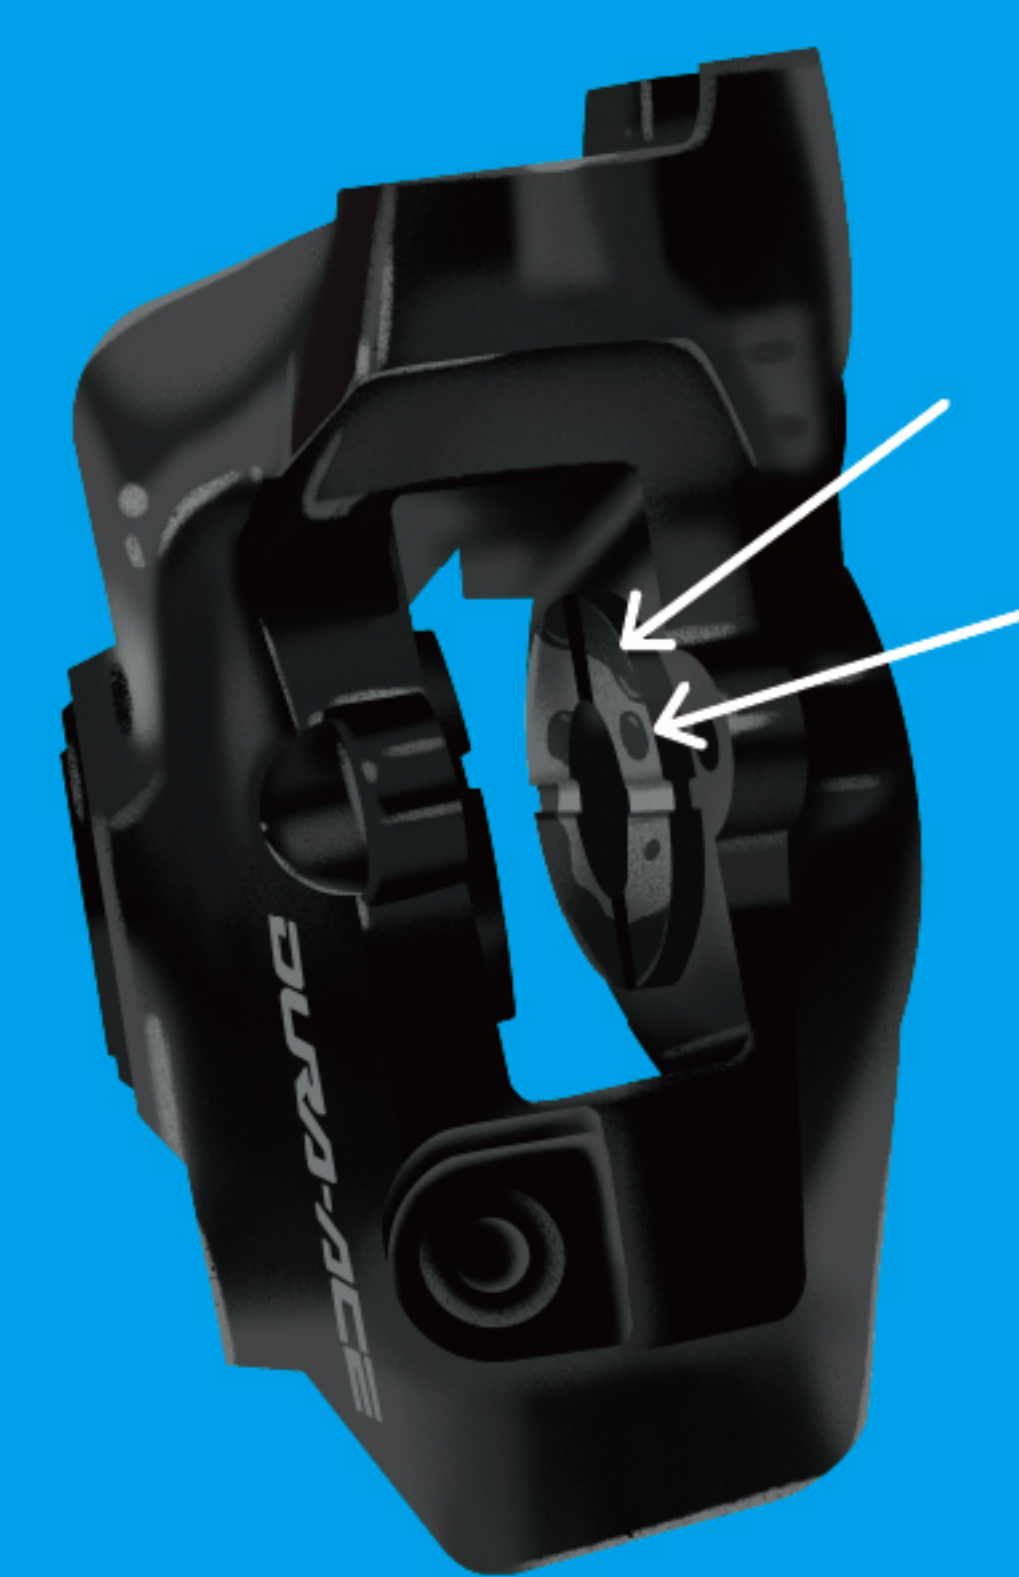
卡鉗是否累積淤泥油漬。

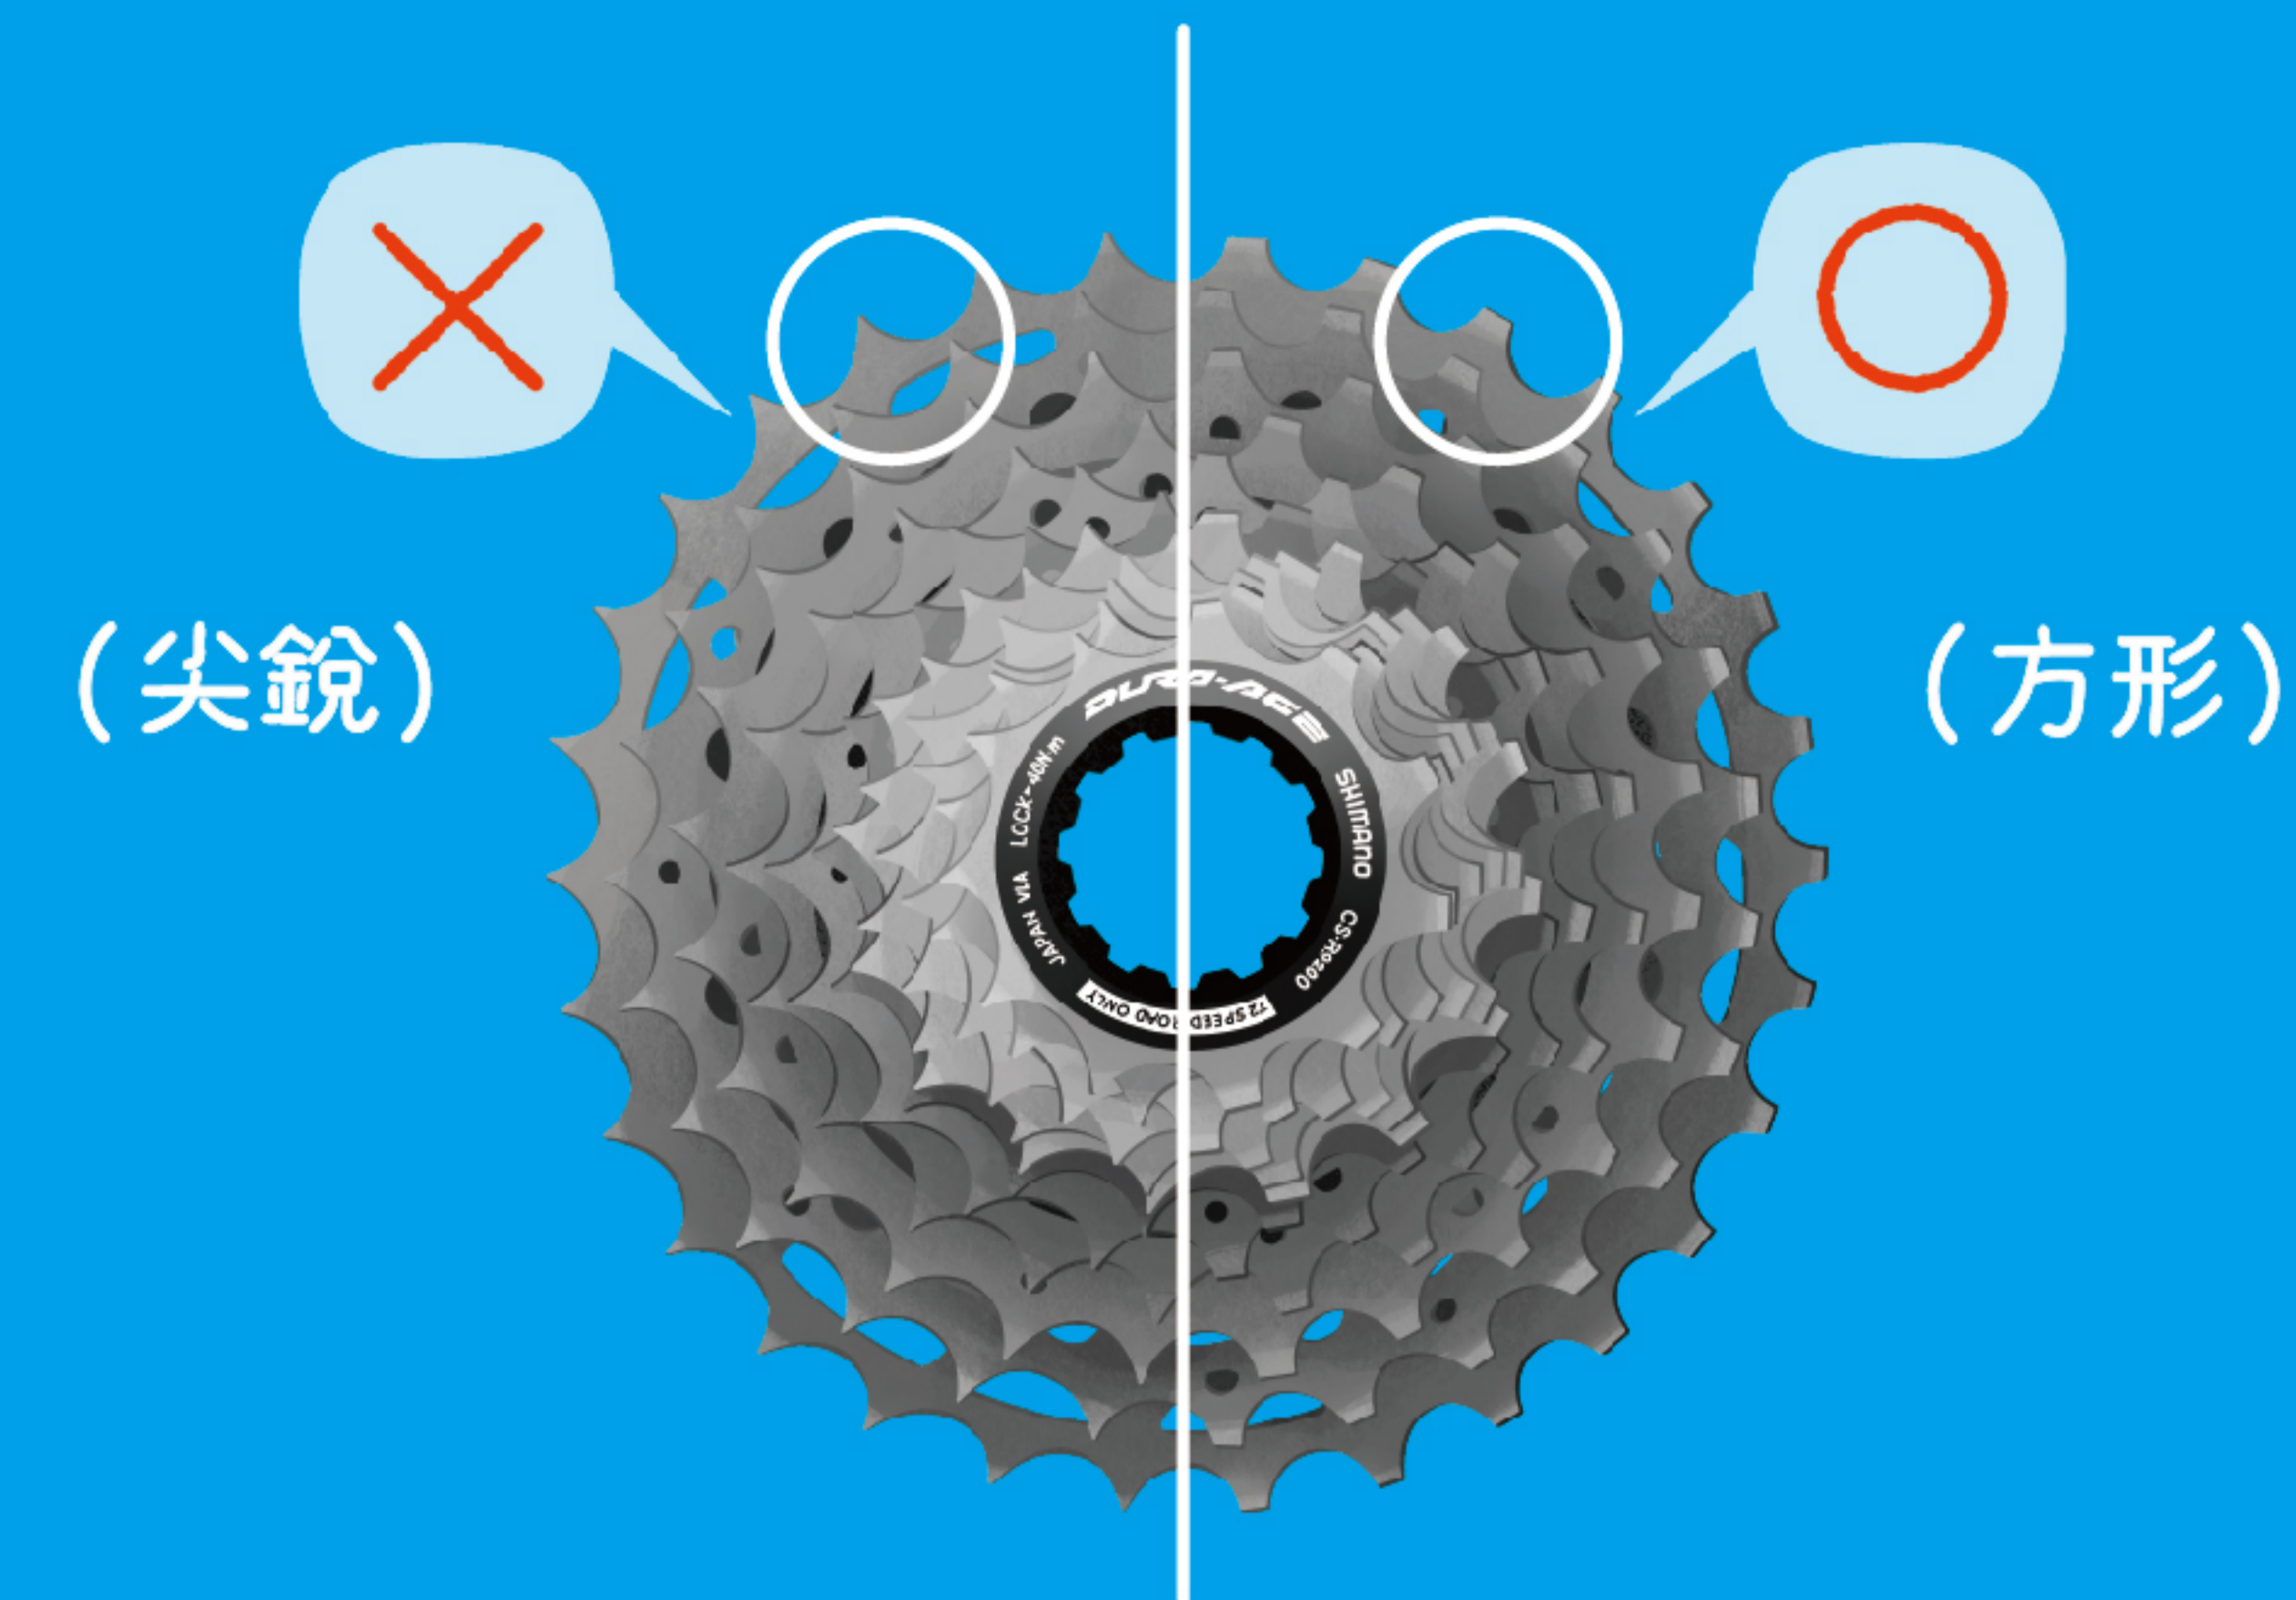
飛輪的齒尖已經磨耗變成尖銳狀。

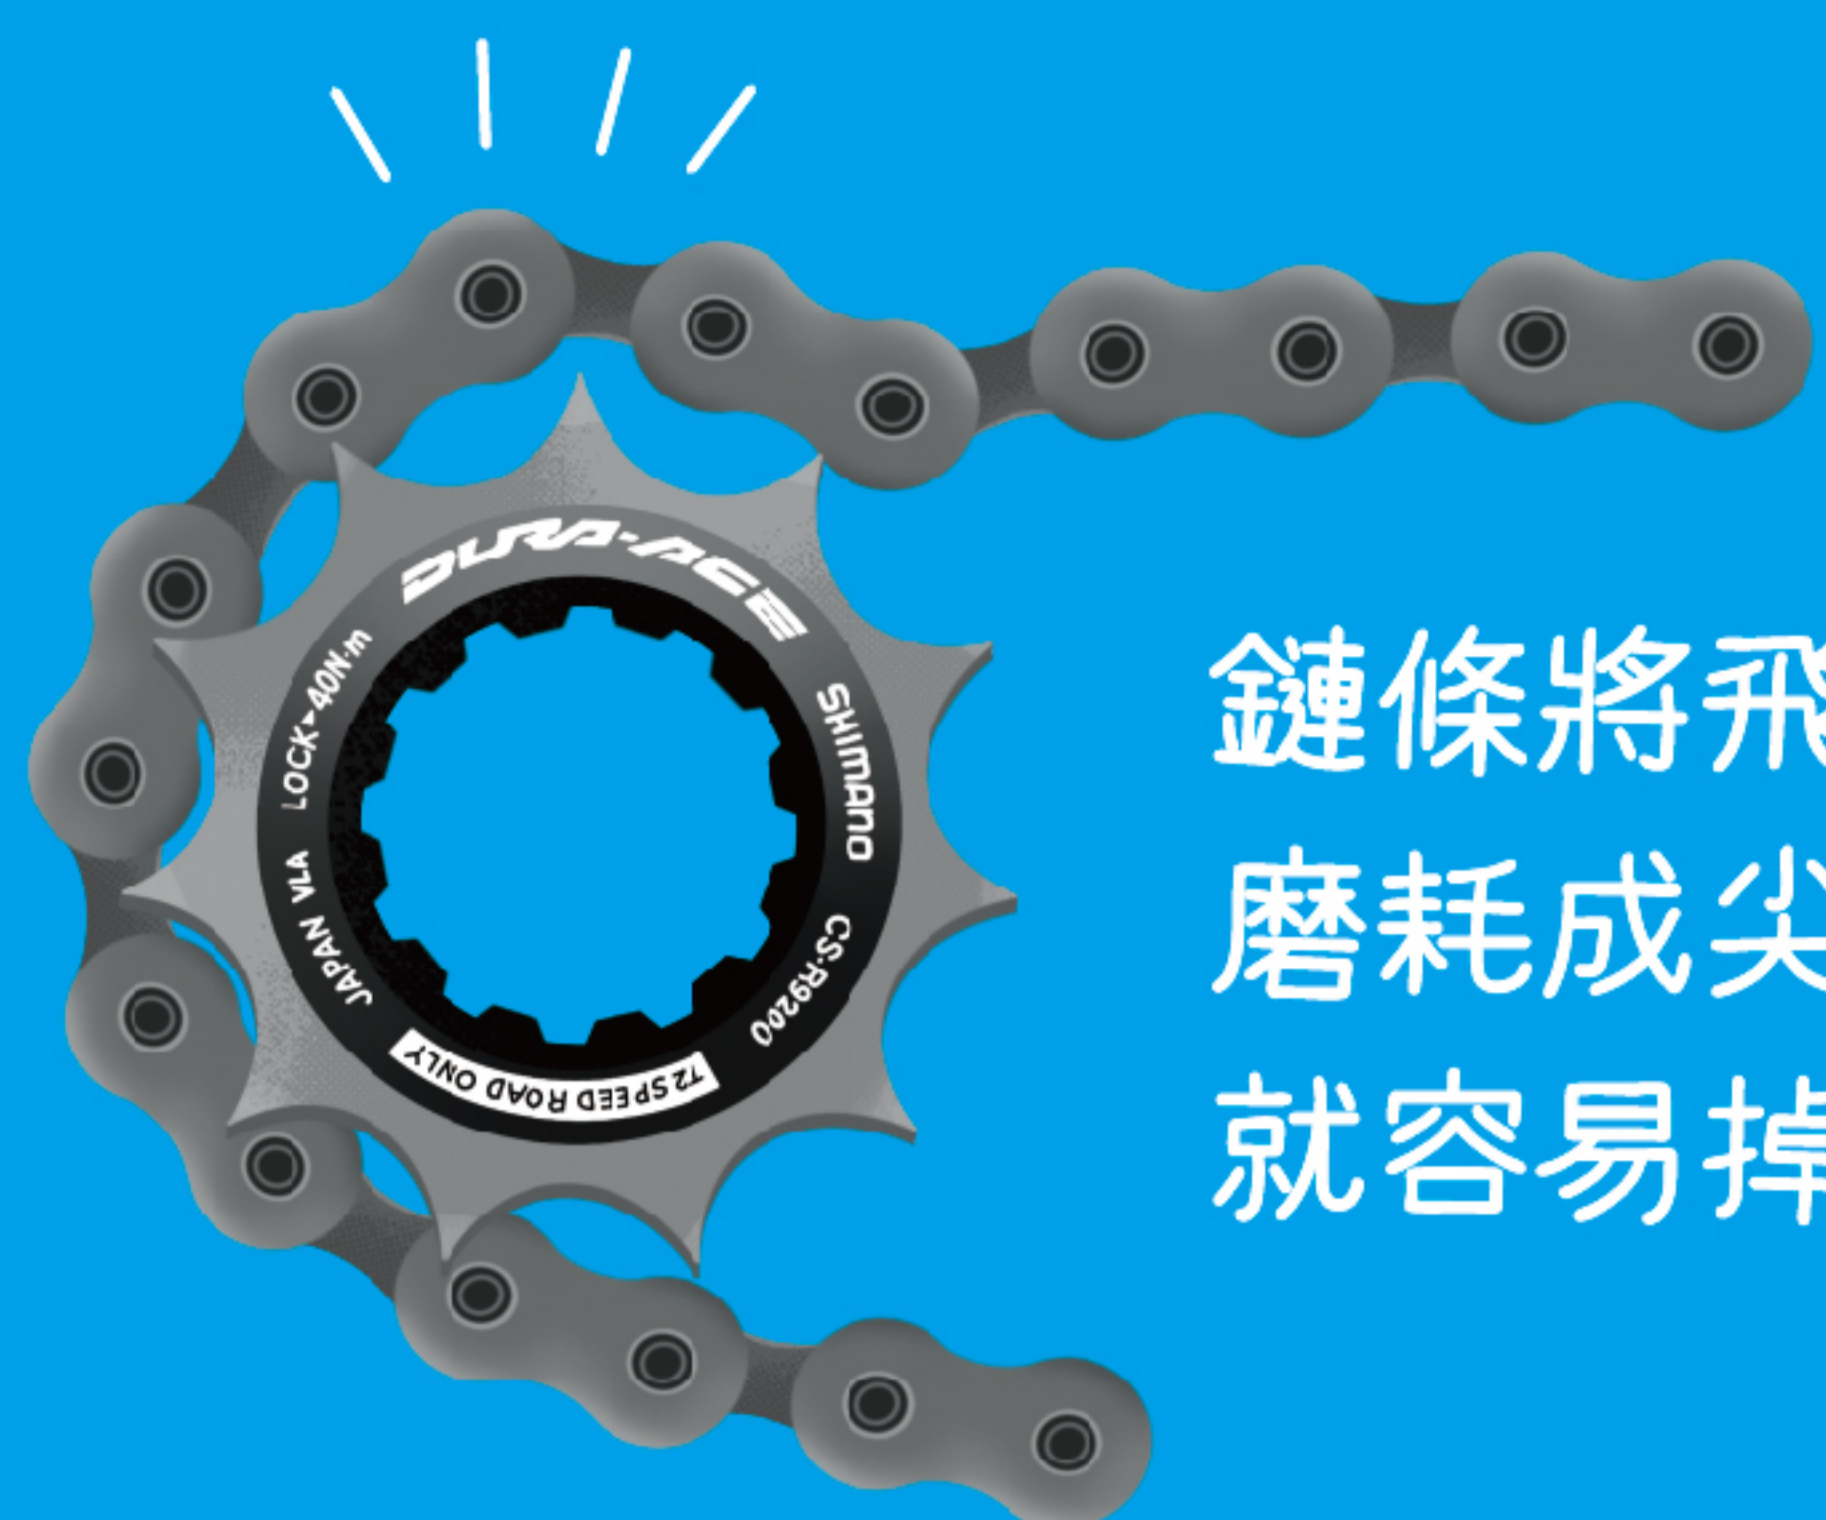
鏈條將飛輪齒尖的方形磨耗成尖銳，導致抓不住鏈條，就容易掉鏈或跳齒。

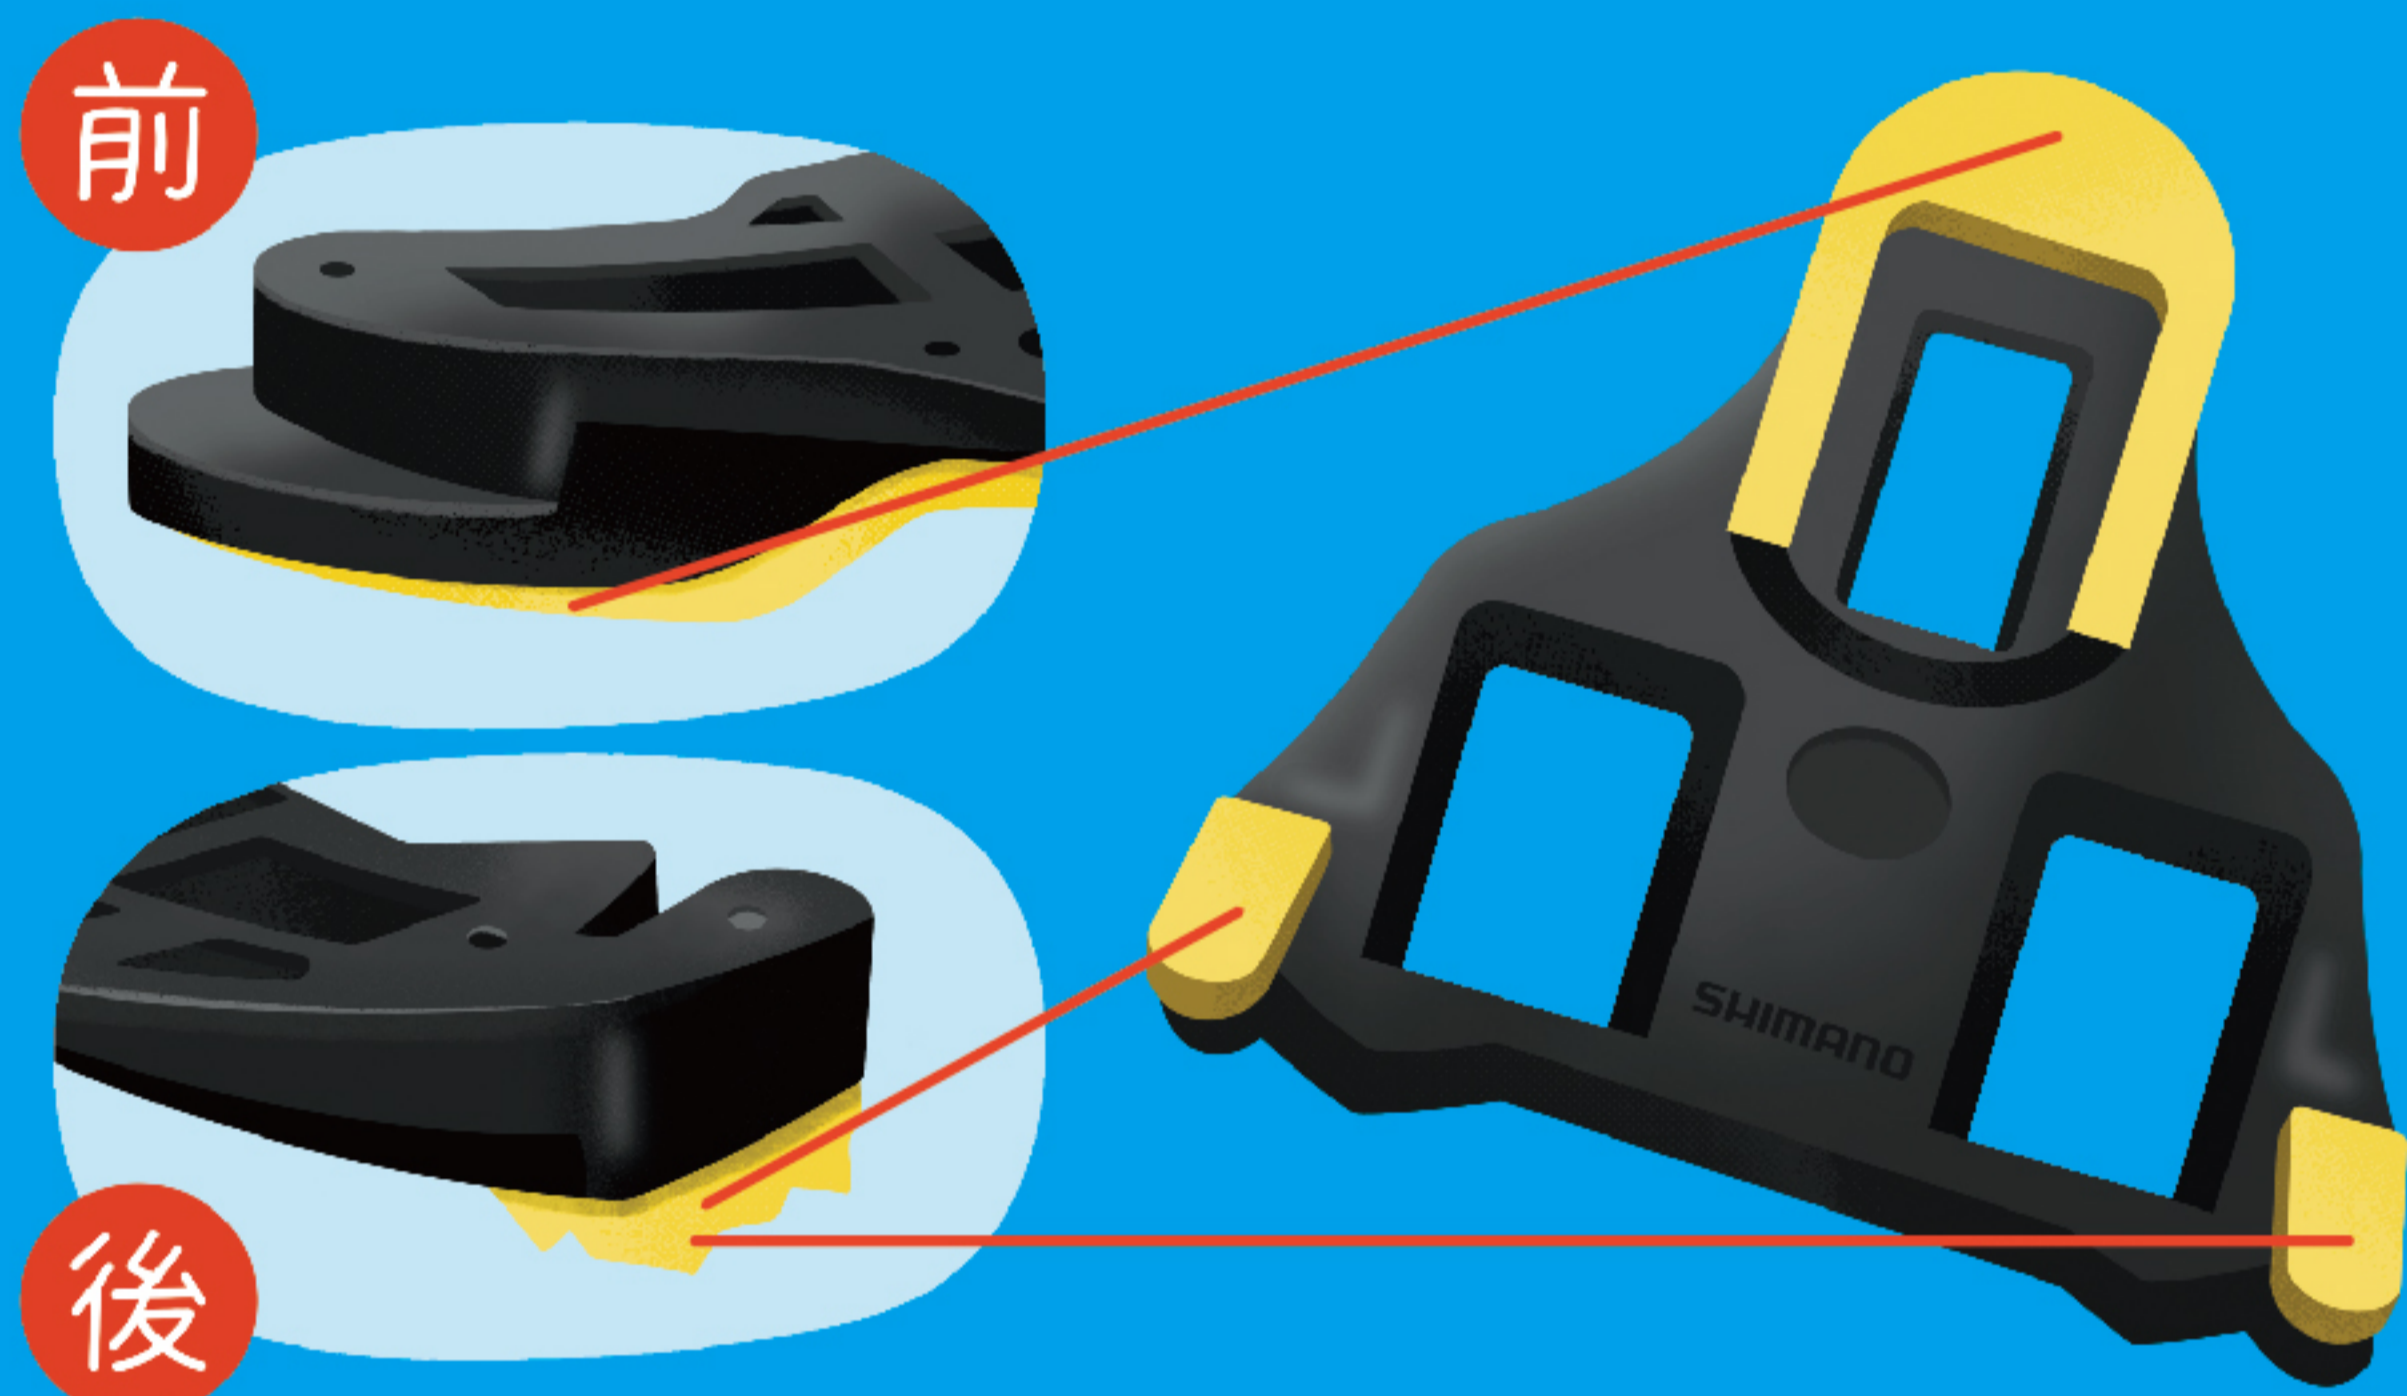
鞋底扣片變得難以脫卡、或者脫卡時所需力量變得比全新時輕鬆許多，就應該換扣片了。

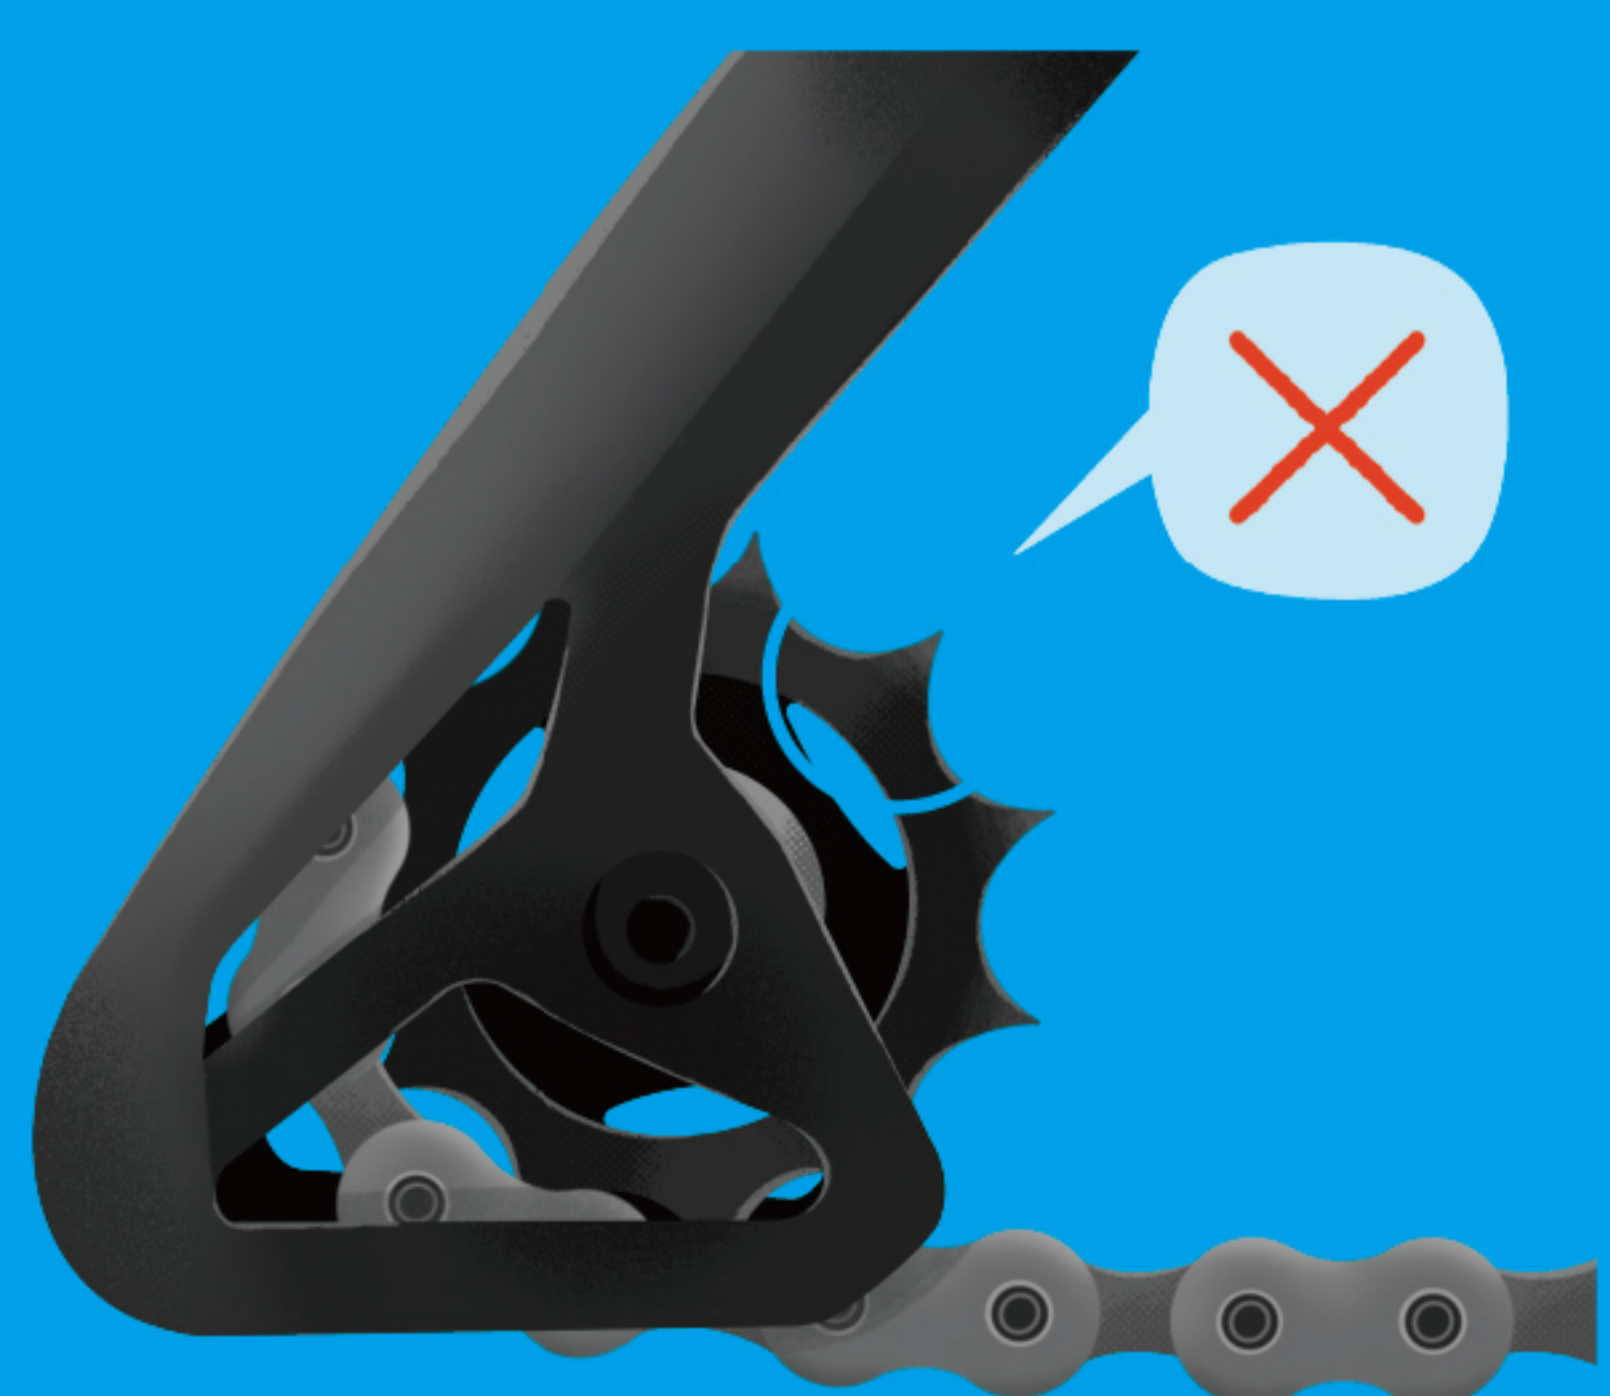
如導輪破裂、齒尖磨尖或損壞，會影響變速/傳動性能。
