SHIMANO SERVICE CENTER

# 小學堂 2025

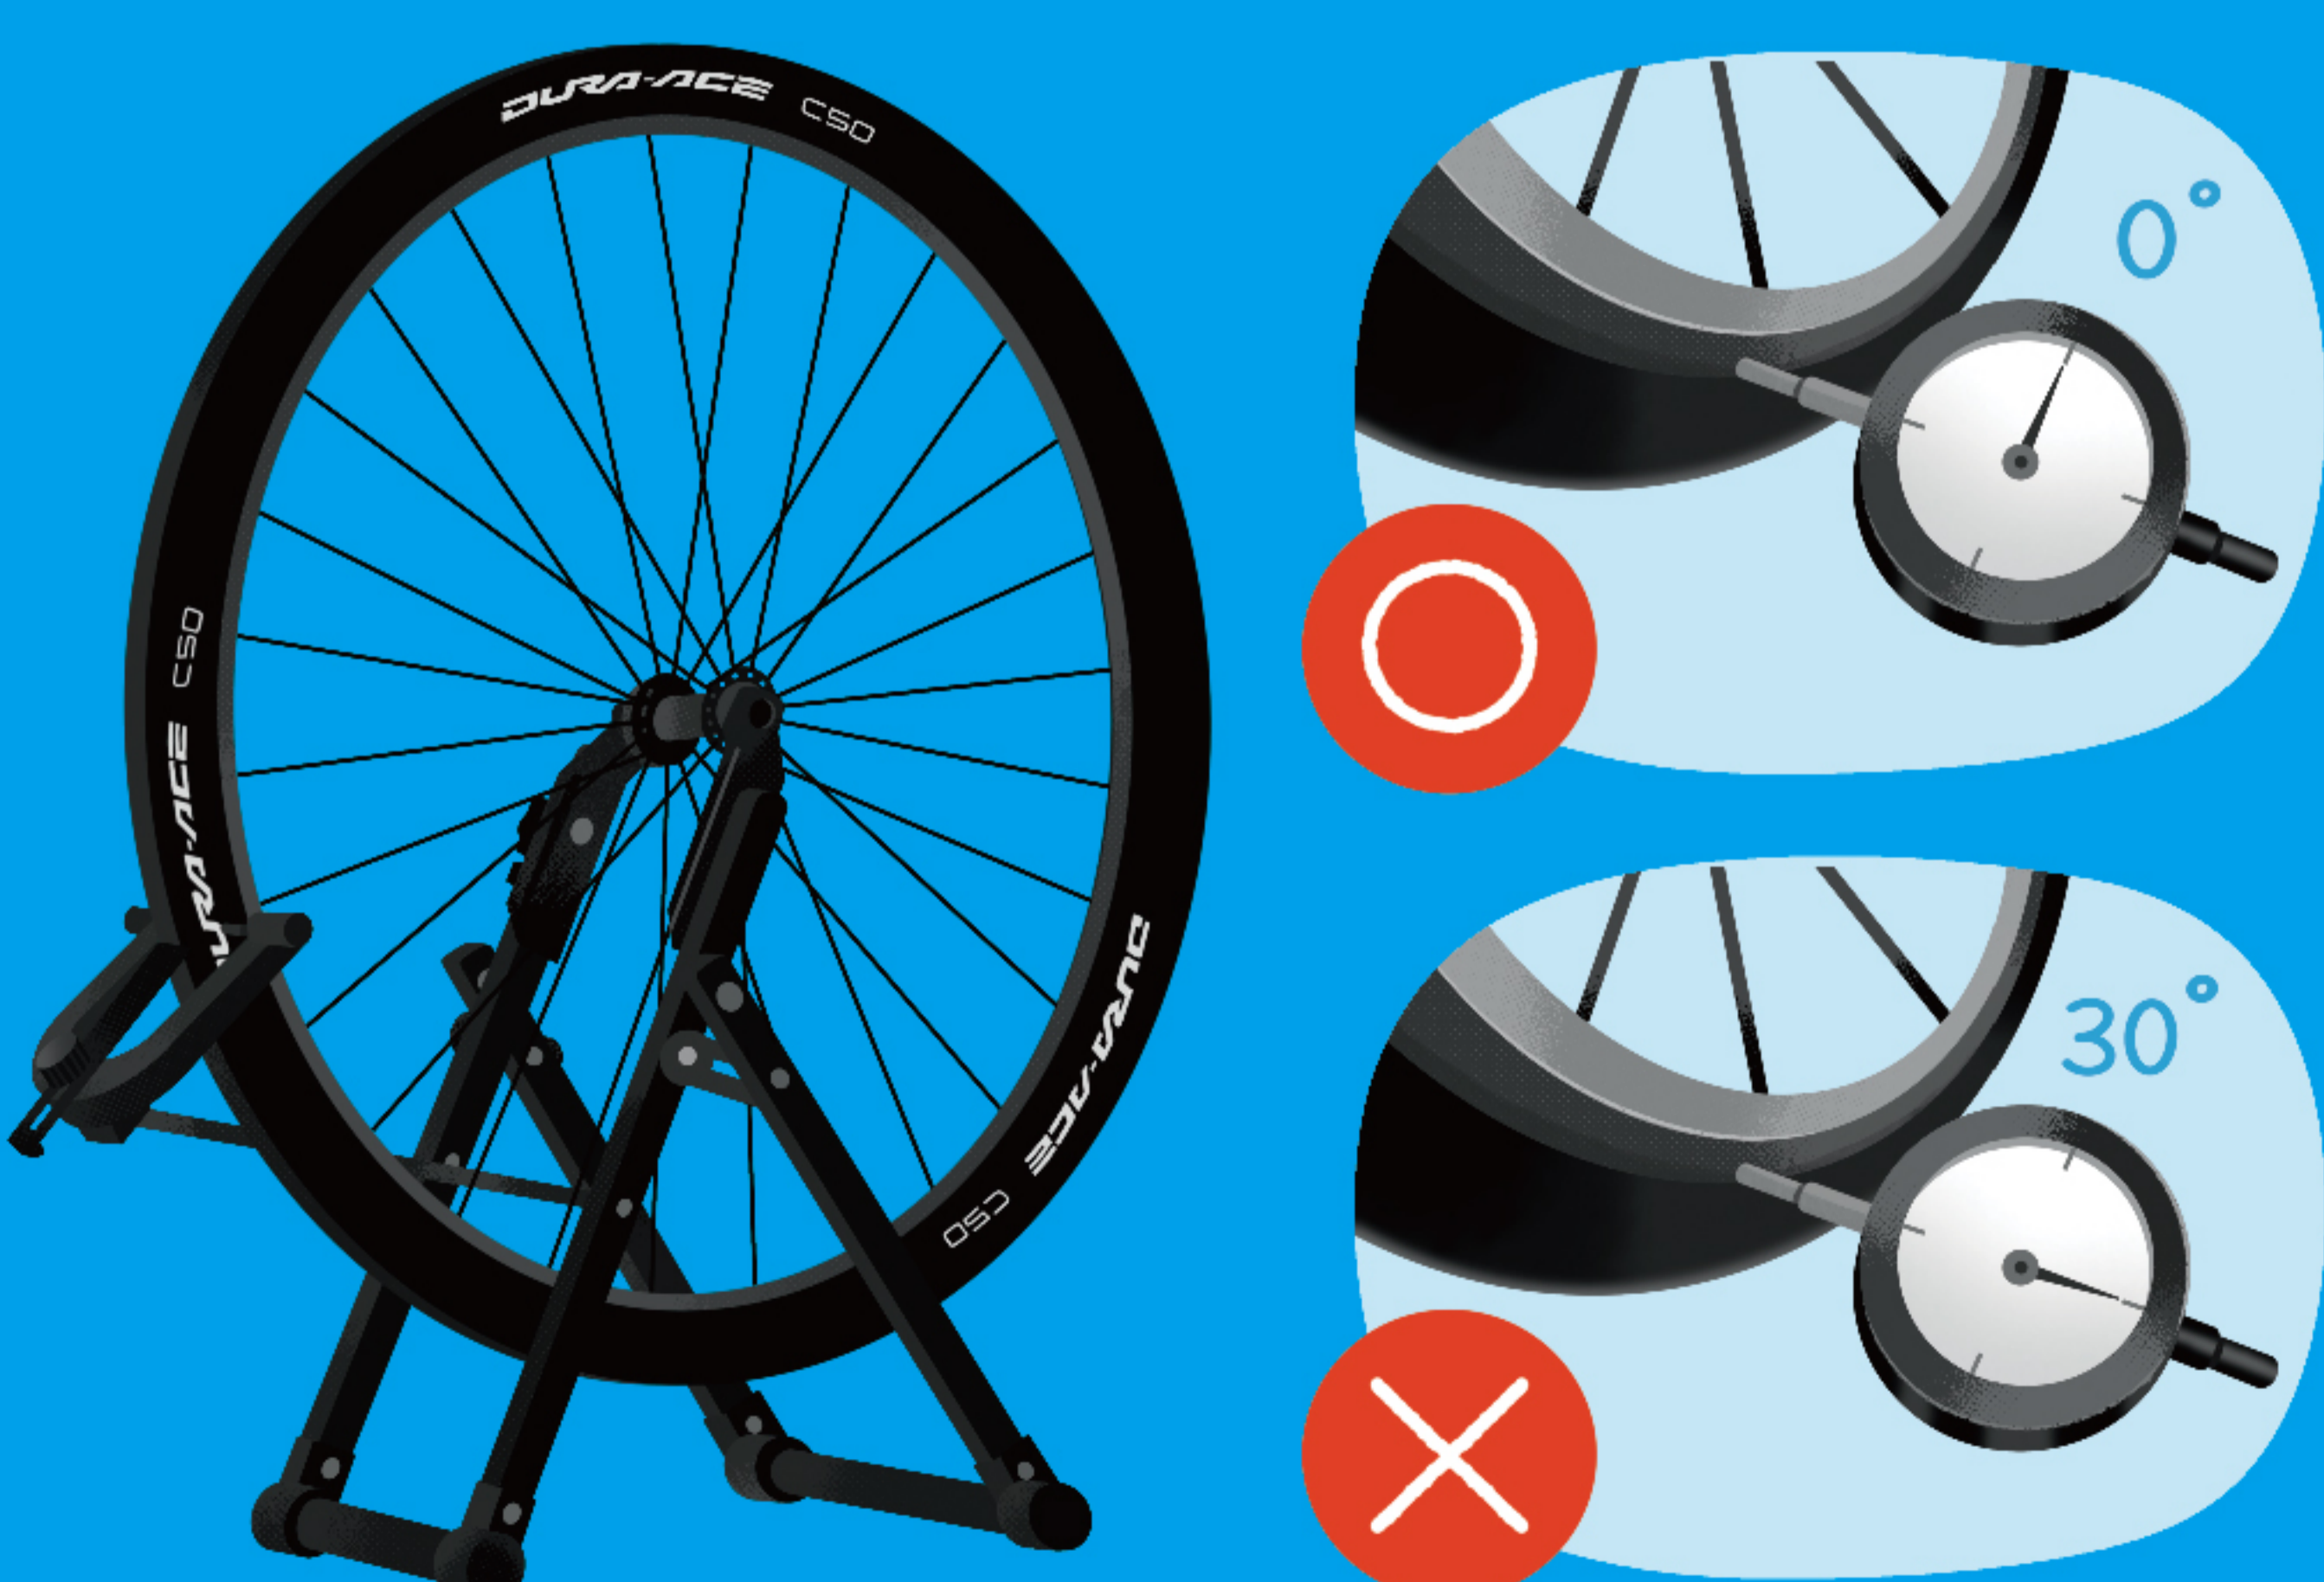
若指針有偏擺代表拉動輪框的對向輻條失去張力需要校正。逆時鐘是旋緊、順時鐘是放鬆。

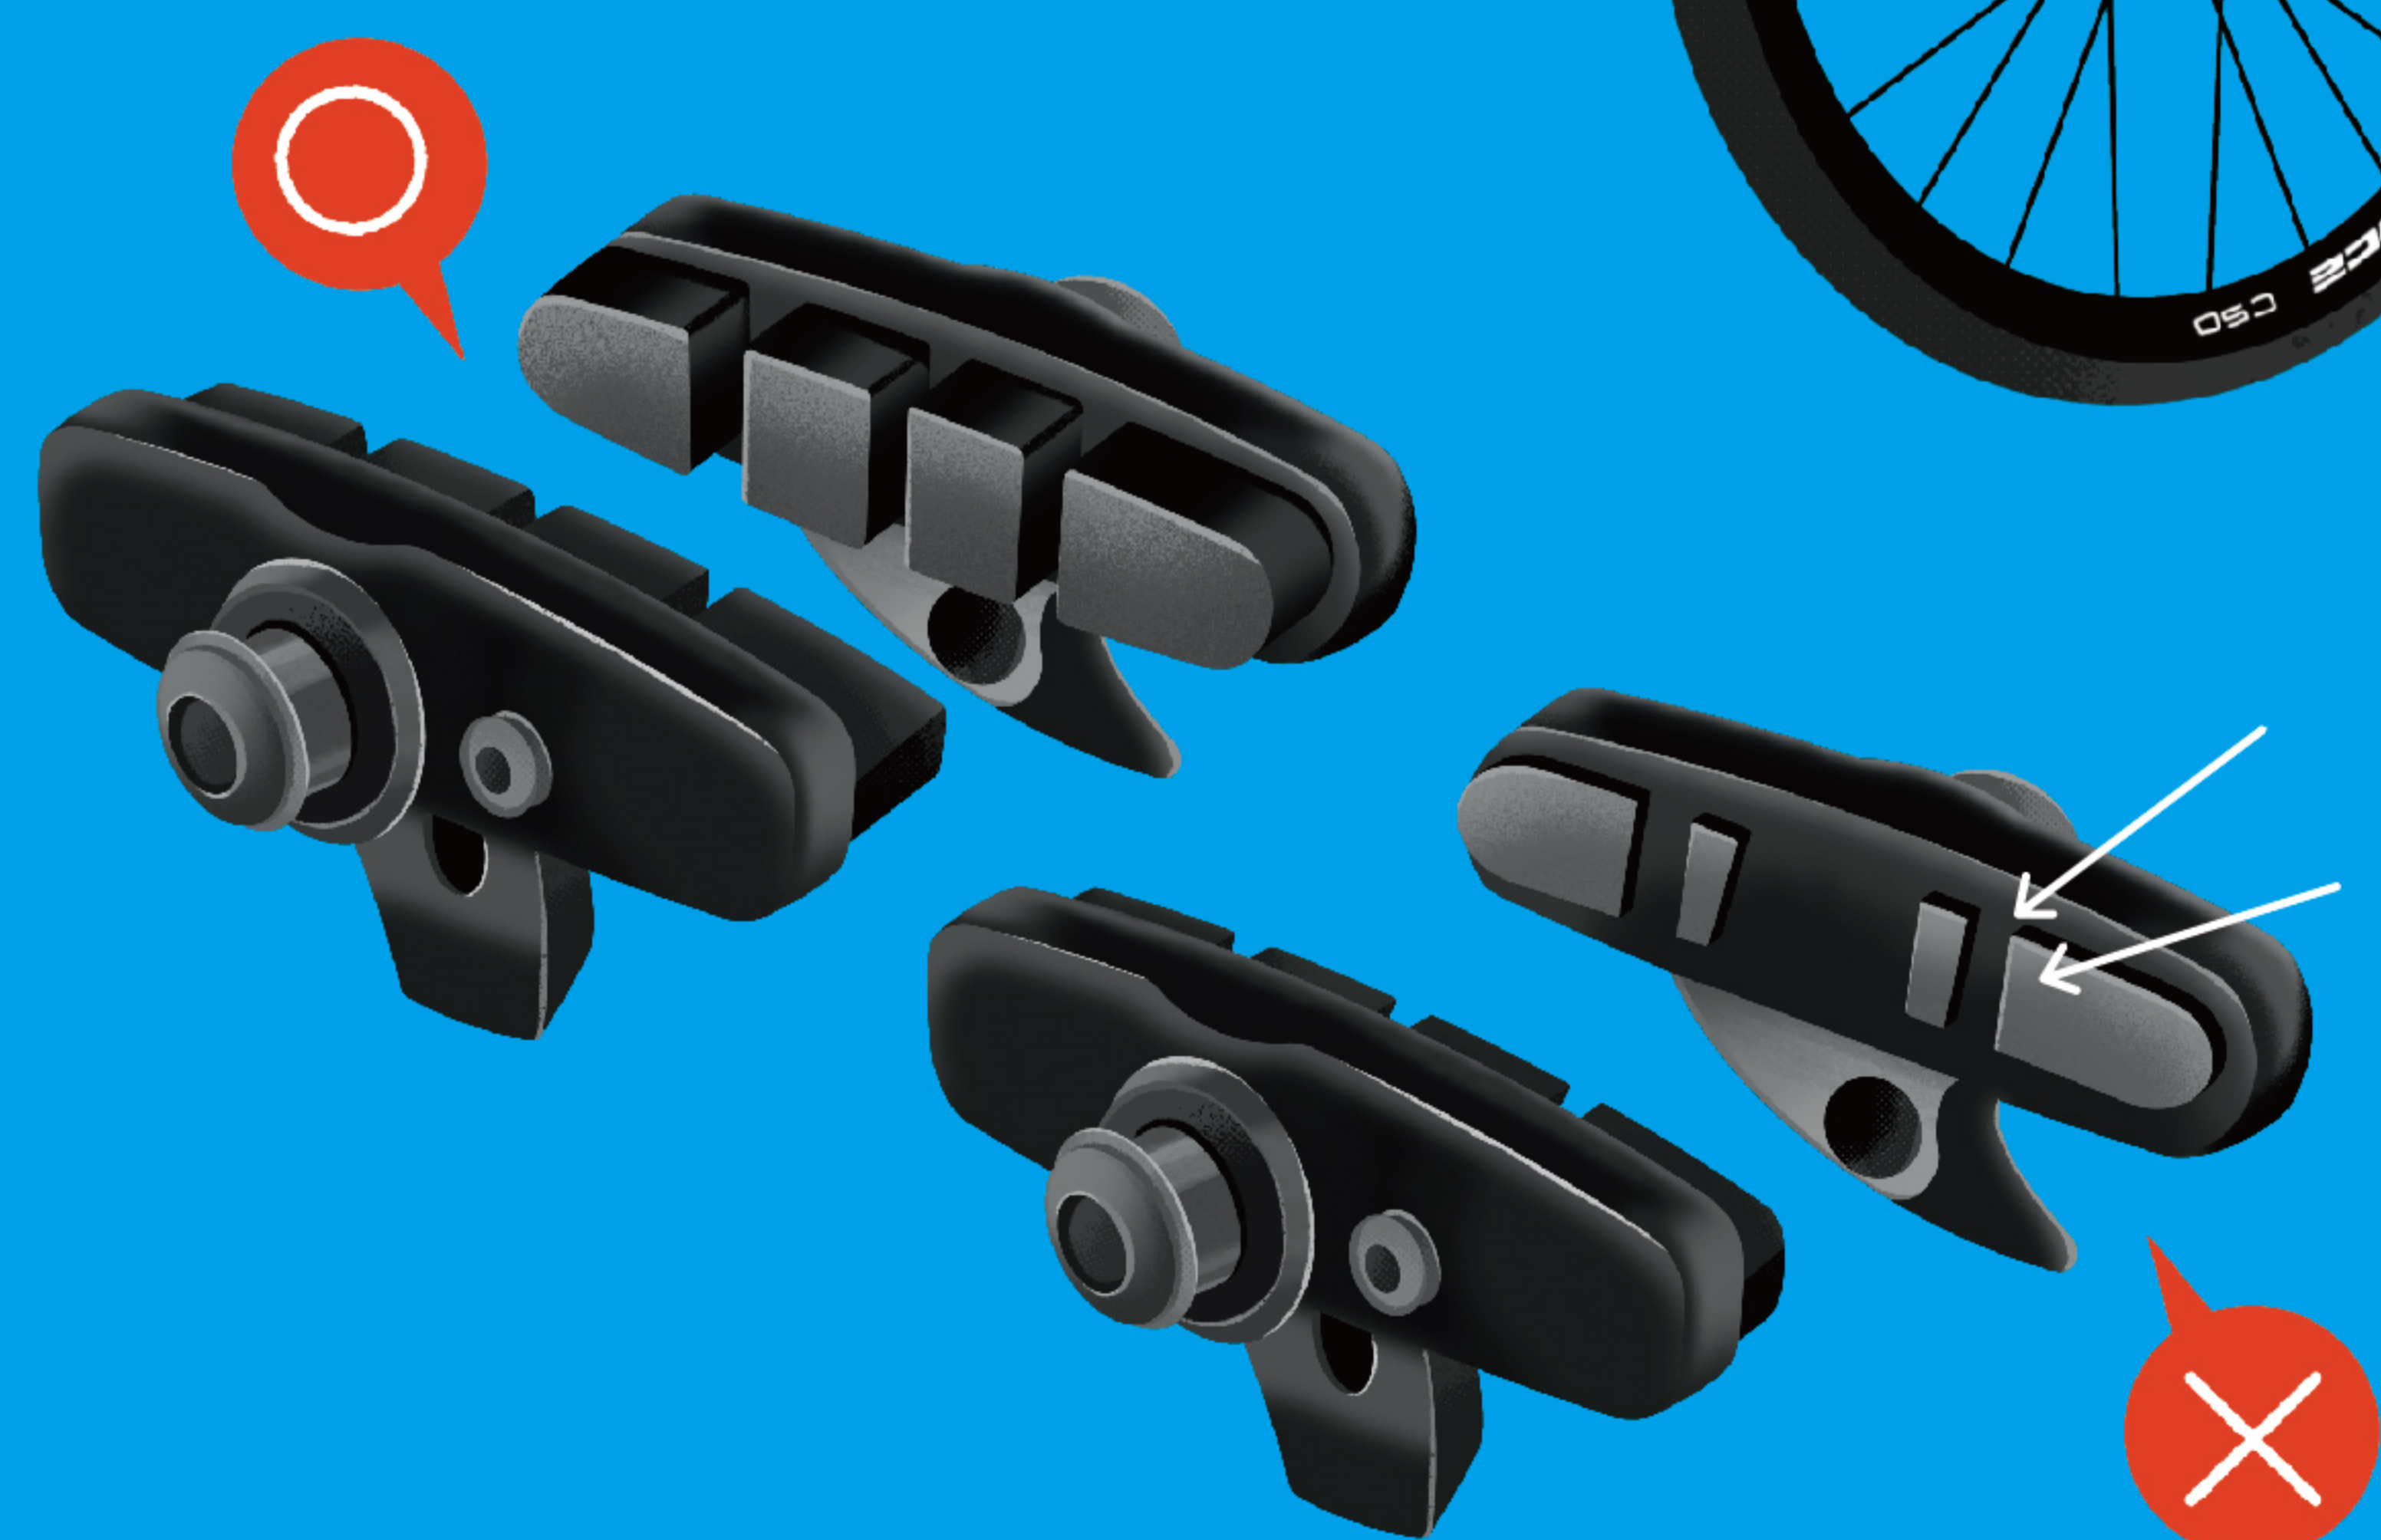
當煞車塊看不到凹槽時，就要趕緊更換了。

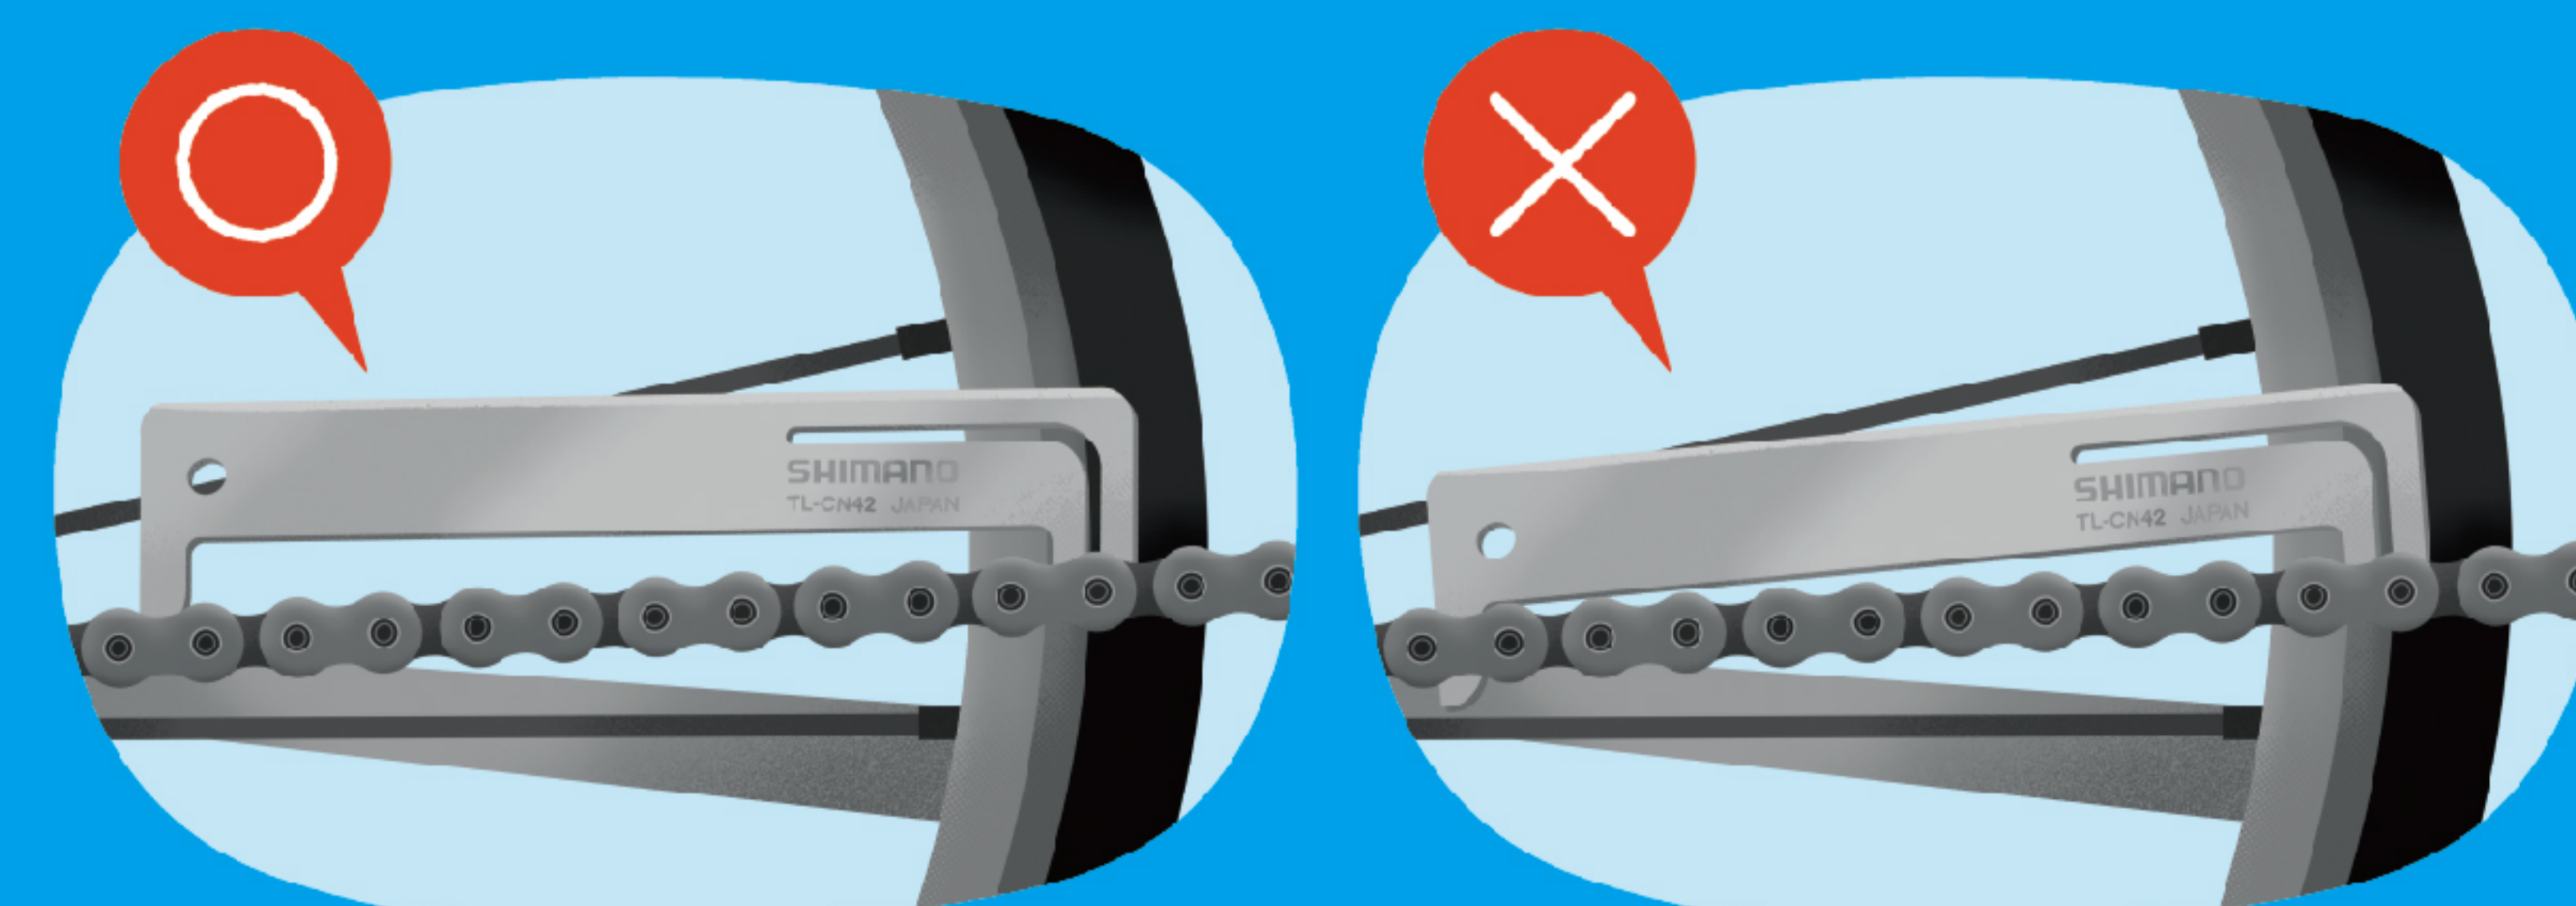
使用 SHIMANO TL-CN42 量測鏈條，健康的鏈條卡不進去，如能卡進去代表鏈條已磨耗，需要更換了。

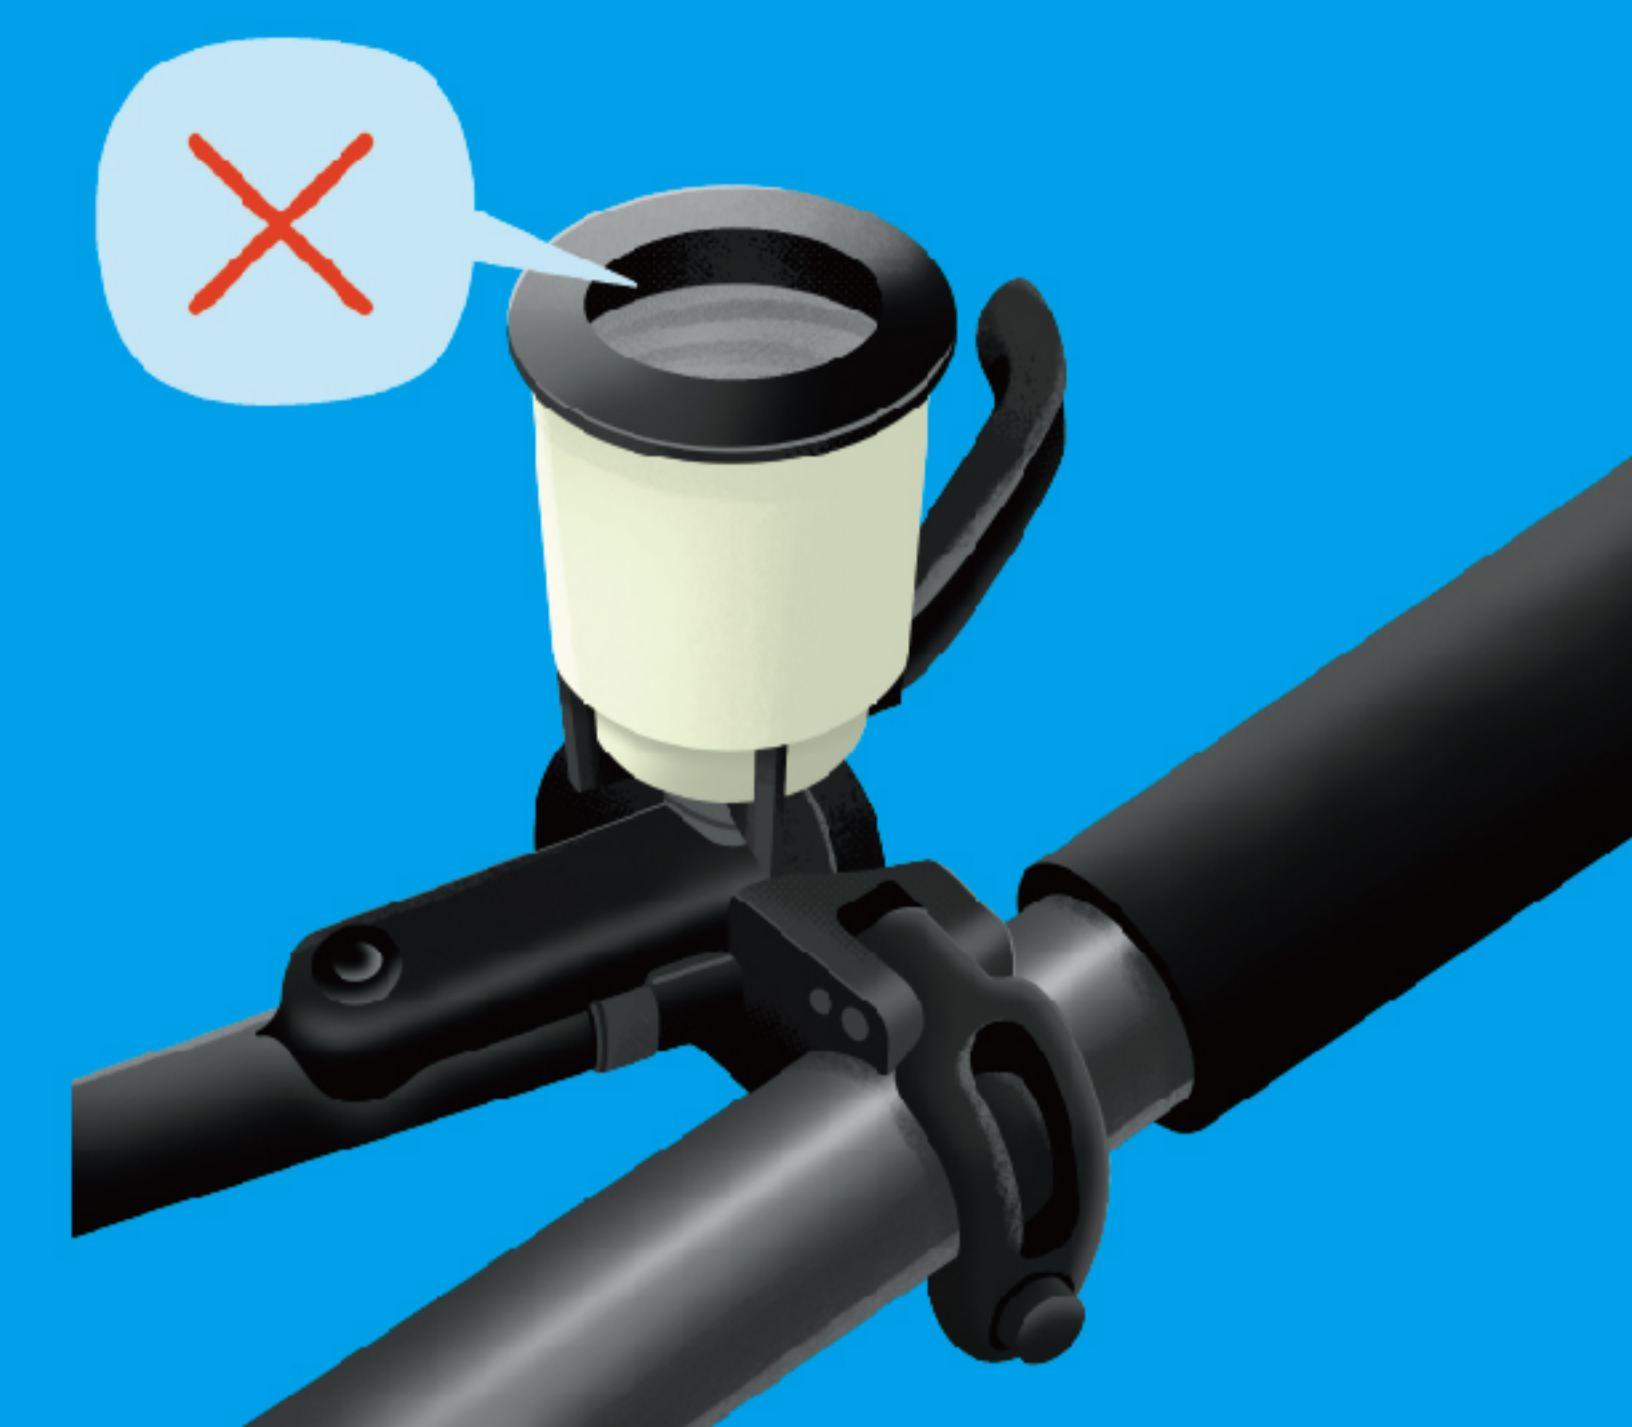
儲油槽的油已混濁，煞車性能降低，需要更換。

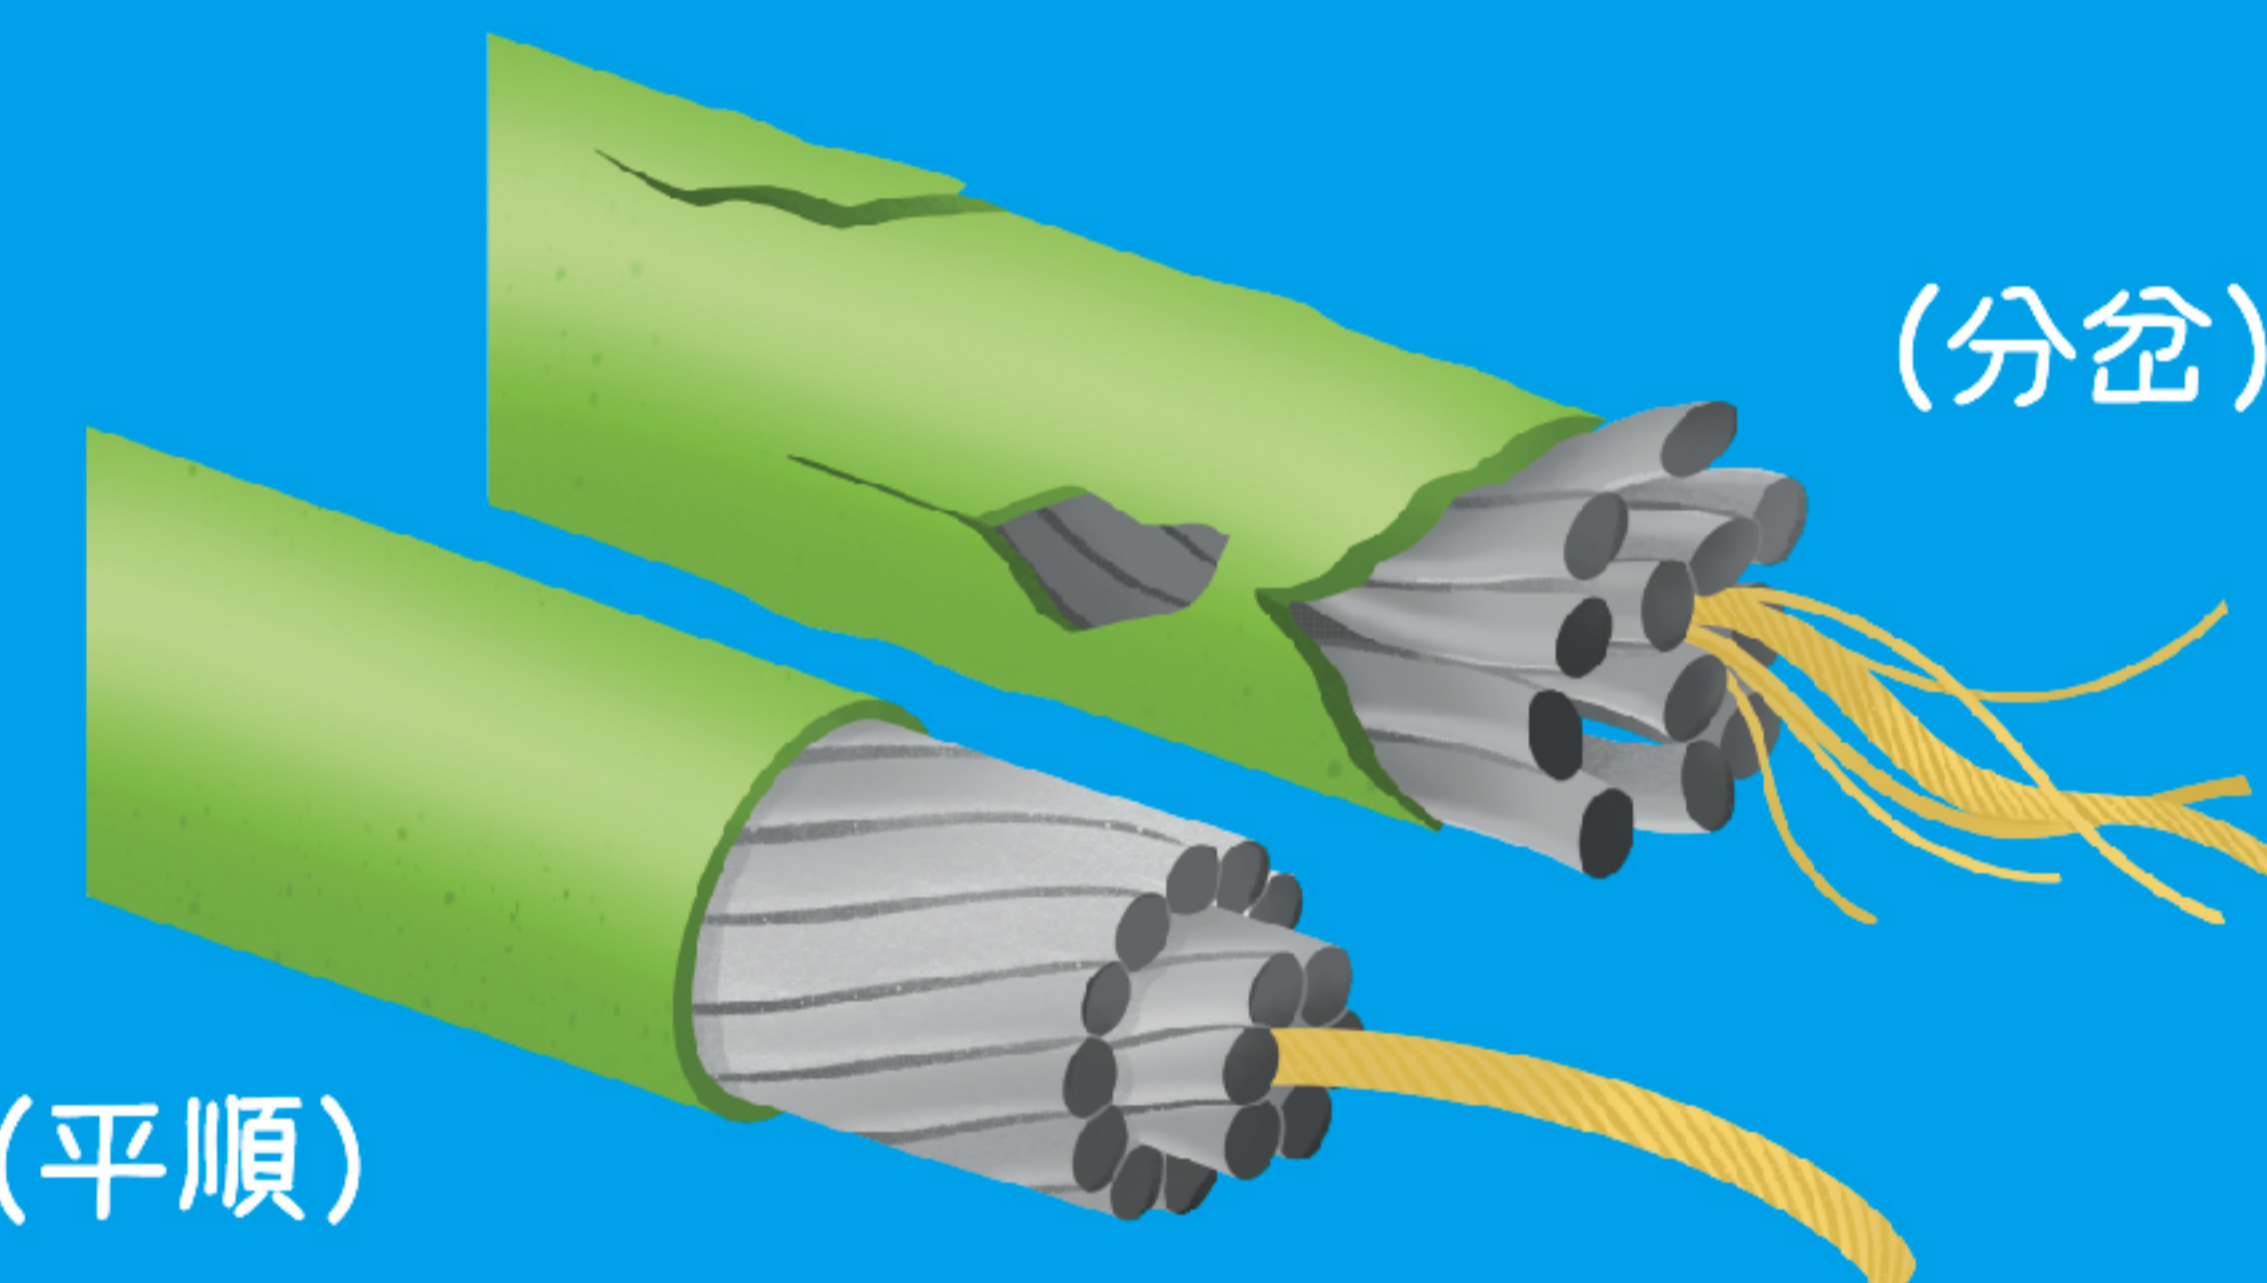
騎乘時，若手感上明顯有阻力或者摩擦感，就建議去專業車店檢查了。

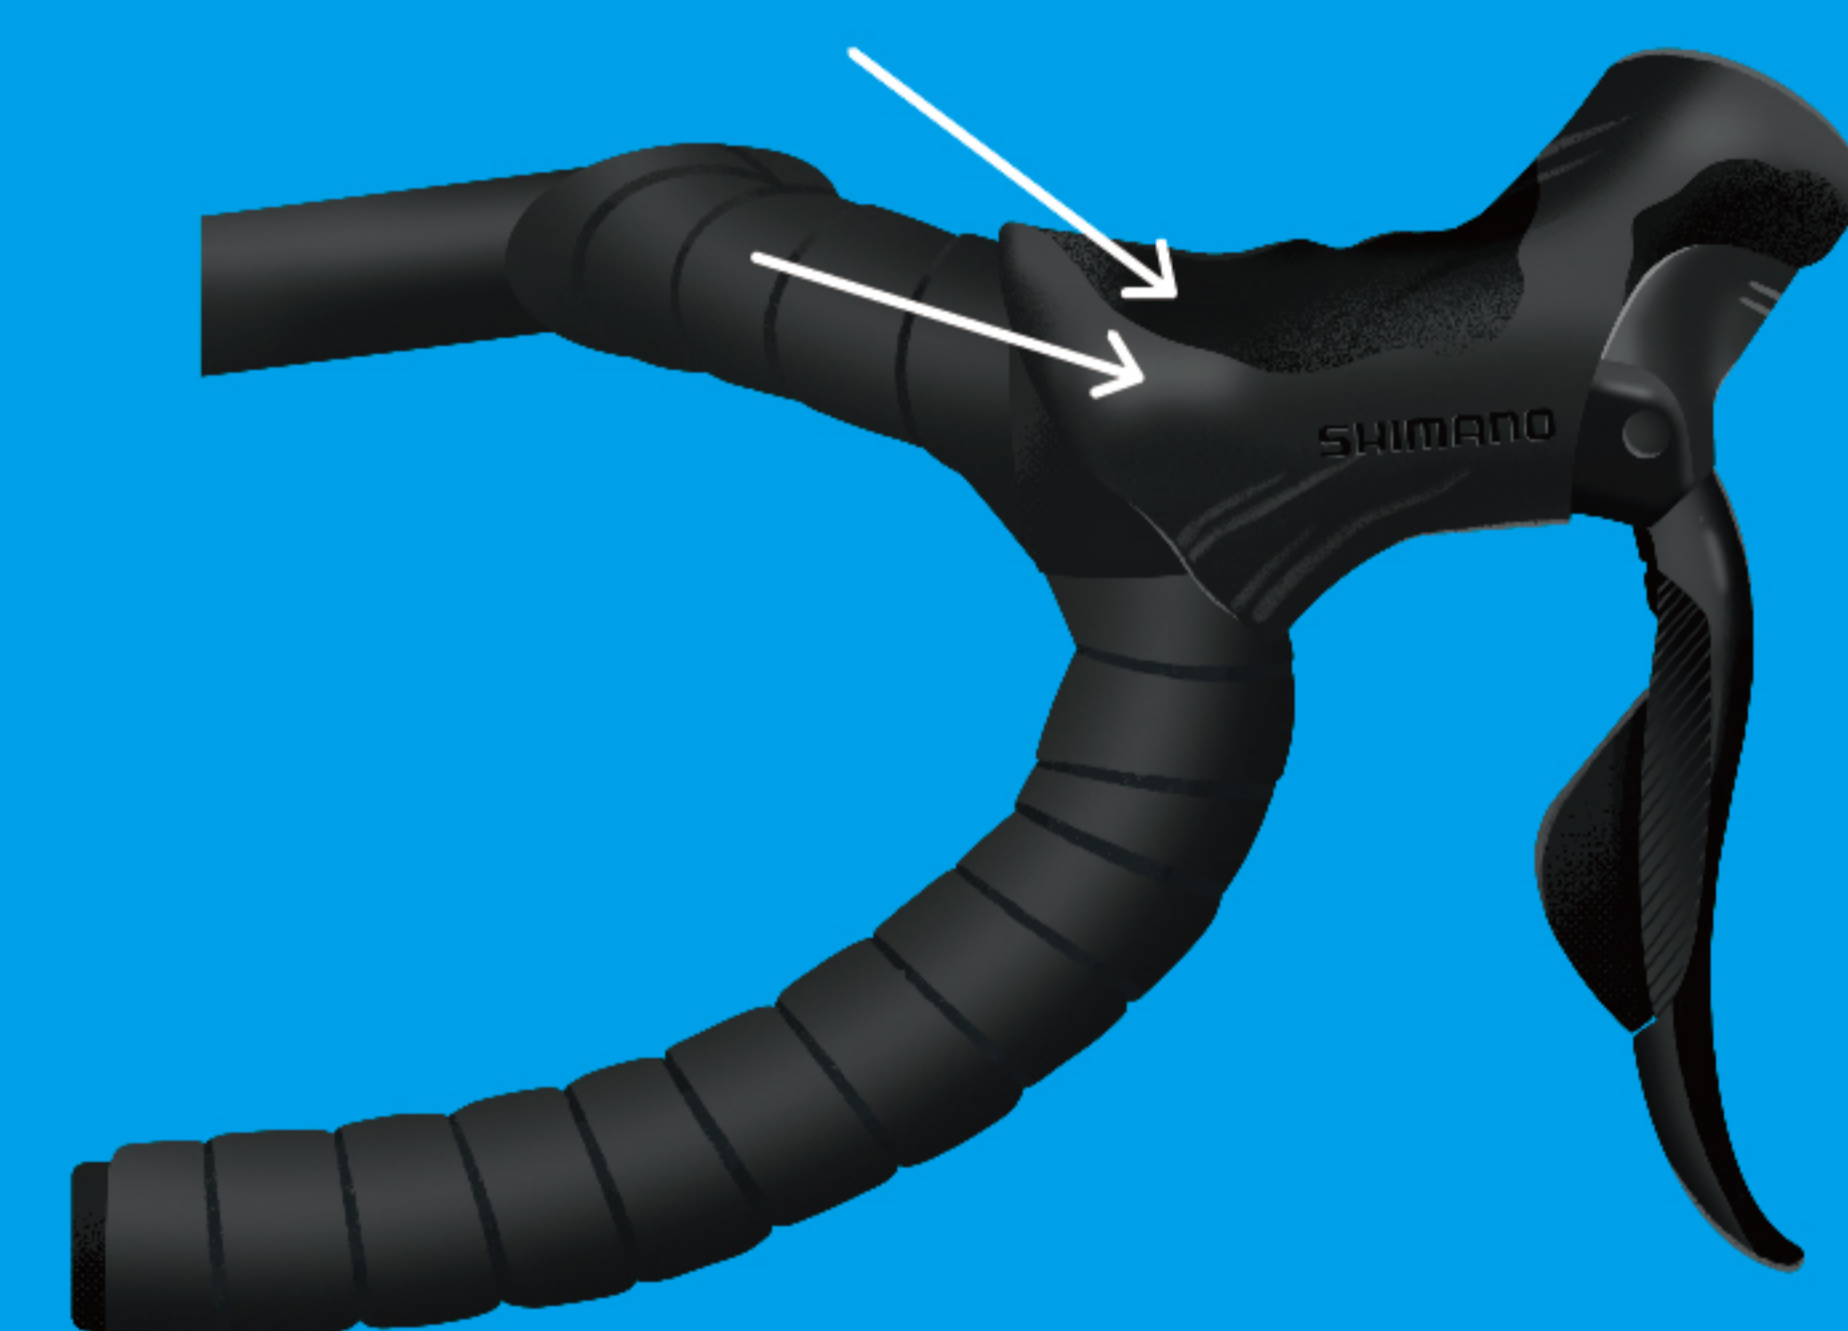
握把套變薄或者材質硬化、表面紋路也磨損或變得可以扭動或移動，就是該更換了。
